Sòl Rústic. Polígon 14.

SÍNIA, POLÍGON 14 PARCEL·LA 26. _____ ELEMENT NÚMERO 1050

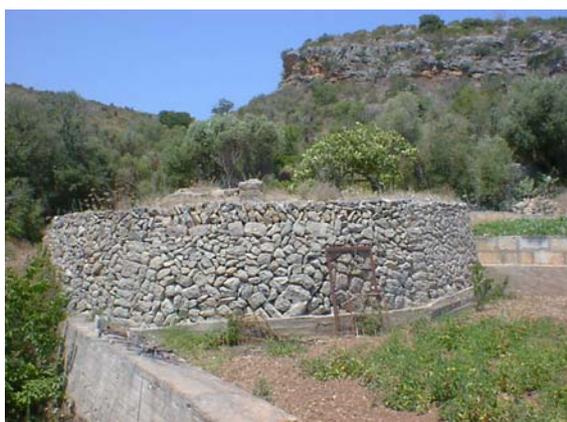
A l'entorn rural del redol de Penyes Rotges, molt a prop de Ses Comunes, a una zona de poca pendent, i situada als marges d'un petit torrent, trobem aquesta sínia que es caracteritza per l'ample base que encercla el pou, per on voltava la bística, tot fent marxar l'enginy d'aquesta construcció etnològica. A l'interior es conserva part del suport de l'estructura de la sínia. La base és una plataforma circular aixecada amb la tècnica de paret seca. Una intervenció recent ha construït un marge, un mur de formigó que passa tangent a la base circular de la sínia, fet que distorsiona una mica l'aparença del conjunt.

Una intervenció recent ha construït un marge en forma de mur de formigó que passa tangent a la base circular de la sínia, fet que distorsiona una mica l'aparença del conjunt.

Estat de conservació: REGULAR - PRECARI

Protecció total de l'estructura.

Manteniment i conservació íntegra de les seves parts essencials, i la seva volumetria. Mantenir i conservar els materials, textures, i colors de la construcció. Conservar l'estructura en la seva totalitat.

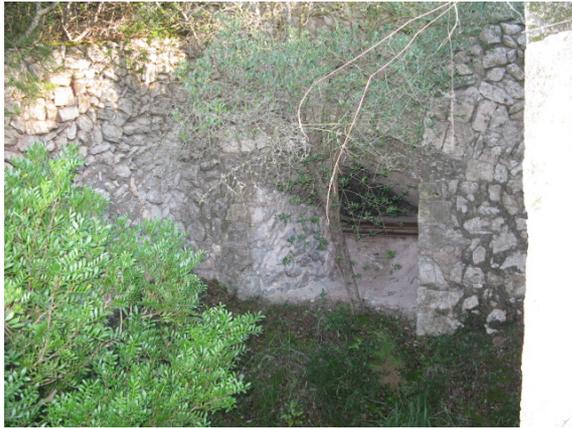
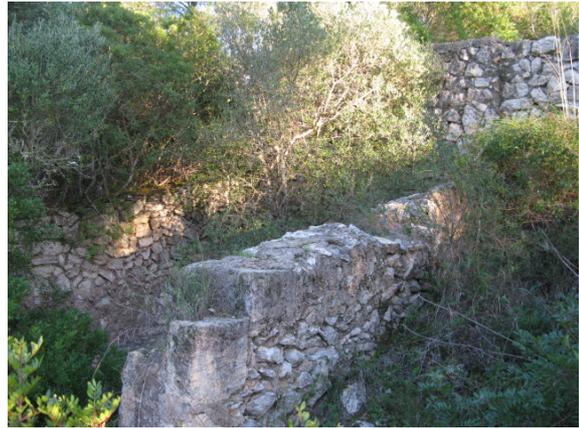
Antic forn de ciment que aprofita un desnivell del terreny. Està format per un mur que fa les funcions de mur de contenció del material, i altres dues parets perpendiculars al mur, que fan de contraforts alhora que emboquen la cambra del foc.

Estat de conservació: BO - REGULAR

Mantenir l'estat i el volum actuals.

Manteniment i conservació íntegra de les seves parts essencials, i la seva volumetria. Mantenir i conservar els materials de construcció, textures, geometries, i colors. Conservar l'entramat estructural, fonamentalment els murs.

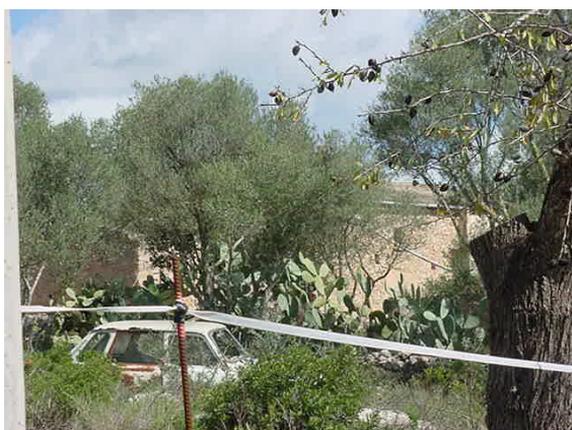
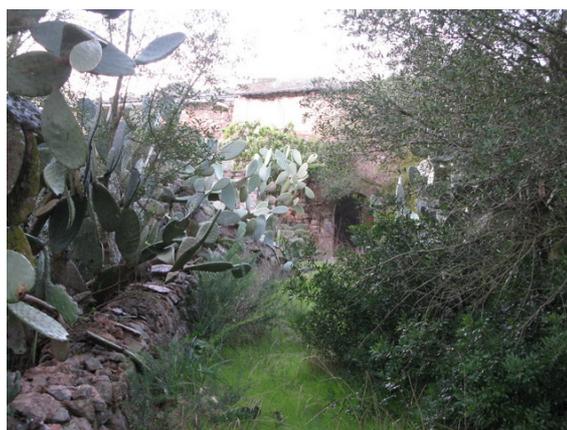
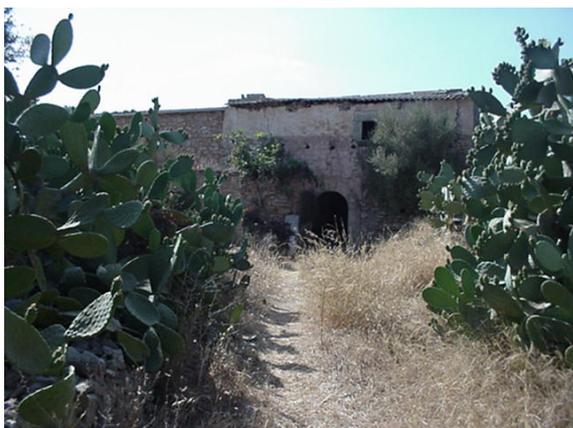
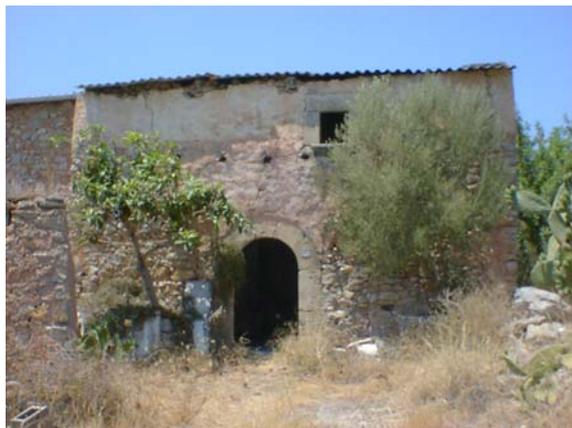
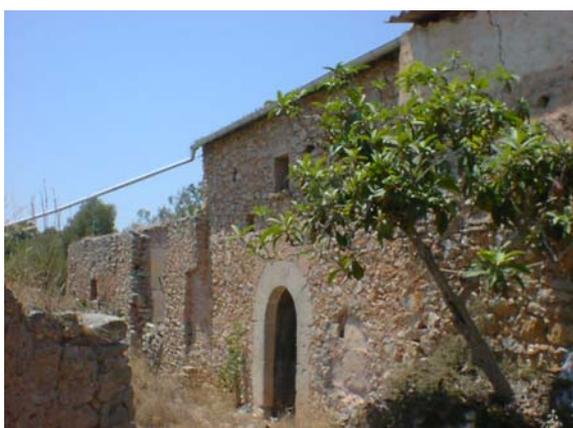
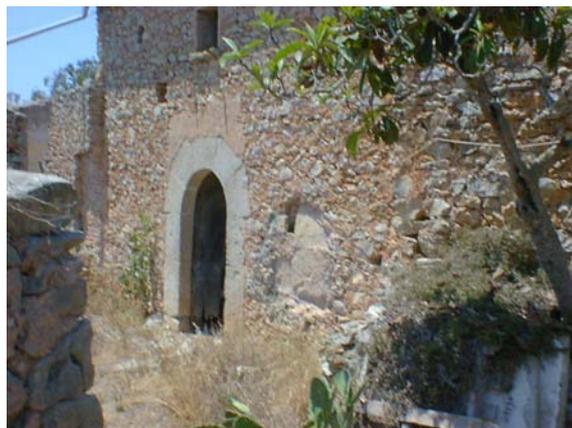
Es tracta d'una alineació de tres cases pageses tot formant una unitat de volum, d'altura i de façana. Es caracteritzen pel seu caràcter tradicional i per la simplicitat i senzillesa en la seva arquitectura. Davant les cases, i separats per una mena de camí (la carrera davantera), que ve a fer les funcions de petita clastra, es troben diverses dependències complementàries, construccions etnològiques com a un forn de llenya per coure pa, solls, gavetes, pasteres, etc., repetides tantes vegades com cases hi ha. Sobre el portal d'una de les cases hi ha gravada la data de 1807. Les parets són de pedra i a la façana hi ha restes d'estucats tradicionals. Amb el temps s'han deixat de cuidar i han perdut en alguns casos els forjats, la coberta, etc. Una d'elles fins fa poc s'utilitzava com a dependència per guardes de xots.

Estat de conservació: REGULAR – PRECARI.

Mantenir l'alineació de les tres cases a la carrera davantera. Mantenir i conservar la pròpia carrera (camí davanter), com espai obert d'accés als diferents habitatges. Mantenir i conservar l'alçada de la coberta, la cornisa al mateix nivell de les tres vivendes, per conservar l'efecte de filera. Conservar l'estructura, les dependències tradicionals i els elements estructurals singulars (arc del portal forà, etc.). Mantenir les construccions etnològiques tradicionals de cada un dels habitatges, tal com els forns de llenya, les solls, etc. Tot i ser un únic volum, s'ha de conservar l'aparença i la integritat (externa e interna), de cada casa com a unitat residencial individual.

Manteniment i conservació íntegra de les seves parts essencials, i la seva volumetria. Mantenir i conservar els materials, textures, dibuixos, i colors de les façanes. Conservar la composició dels eixos verticals que formen els portals forans i els finestrons a les façanes principals (les que donen a la carrera). Conservar l'entramat estructural (murs, forjats, coberta, etc.), així com les dependències i els elements tradicionals originals que hi ha (cuina, arcs interiors, escales, sostres de volta, cisternes, etc.).

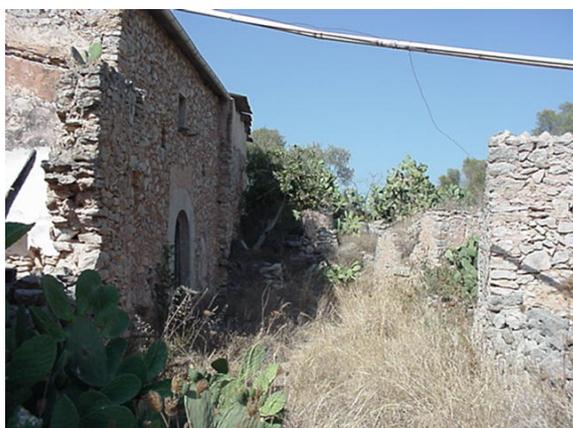
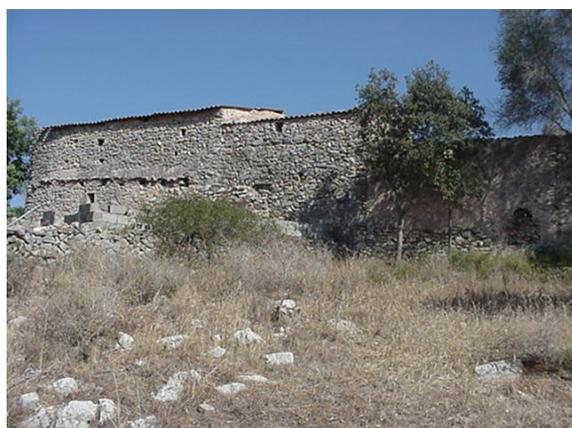
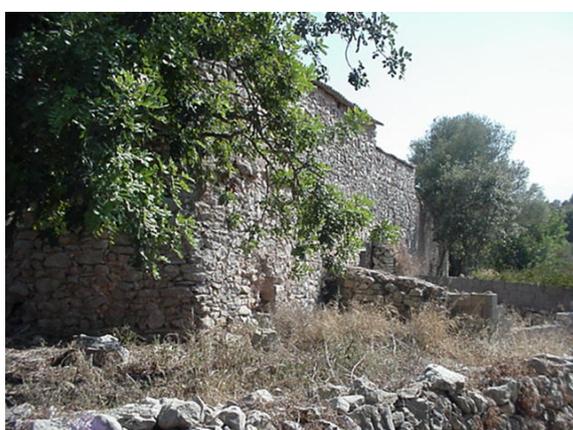
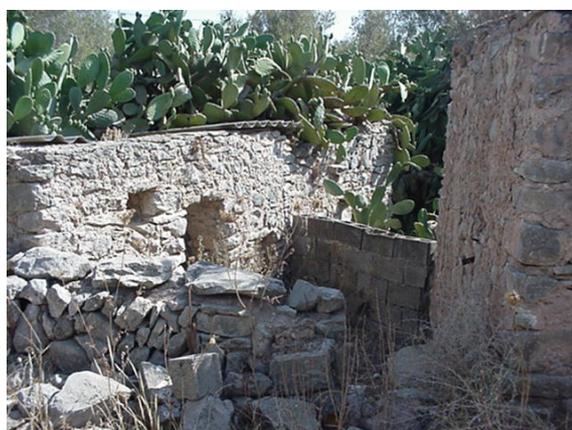
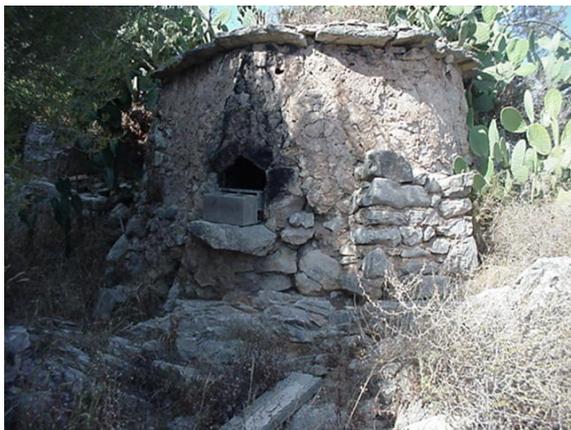
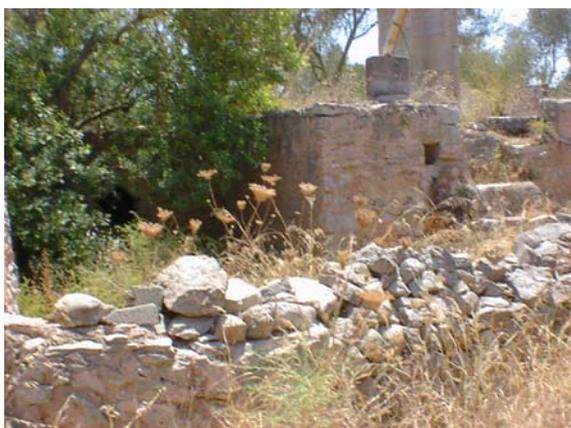
A l'entorn rural de Ses Penyes Rotges, a una zona de terres molt marginals pel que fa a l'agricultura, molt pedregoses, però que així i tot han estat profundament modificades per tal de possibilitar la seva explotació, trobem aquesta construcció.

No es destaquen intervencions que puguin fer pensar en canvis substancials respecte la tipologia original.

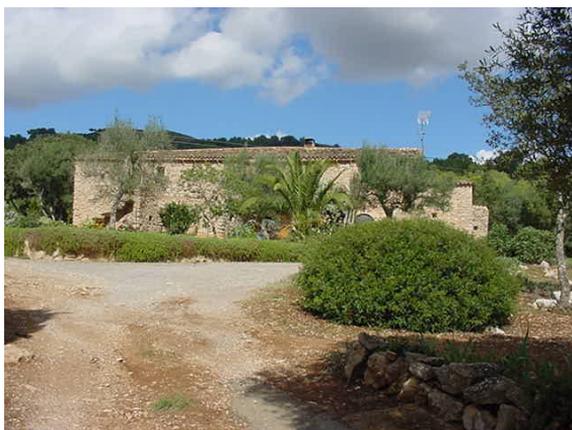
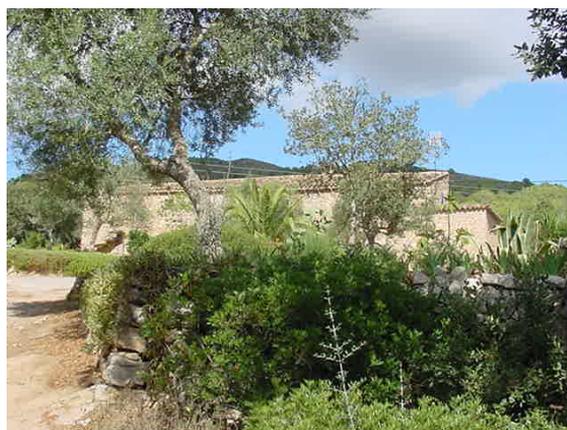
Casa pagesa de dos aiguavessos. Possiblement es el resultat de la unió de dos cases de un sol aiguavés, on una reforma recent determinà la integració de les dues unitats, i unió de tot el conjunt. Conserva un portal forà d'accés a la façana amb arc de mig punt, així com a un forn de llenya per a coure pa. Cal destacar també la textura dels acabats.

Reformada totalment i rehabilitada com a habitatge.

Estat de conservació: BO. REFORMADA.

Mantenir el volum actual. Conservar l'entramat estructural (murs de càrrega), i els elements més singulars. Mantenir i conservar el forn de llenya exterior.

Manteniment i conservació íntegra de les seves parts essencials, i la seva volumetria. Mantenir i conservar els materials, textures, i colors de les façanes. Conservar el portal forà amb arc de mig punt de la façana. Conservar l'entramat estructural (murs, forjats, coberta, etc.), així com les dependències i els elements tradicionals originals que hi pugui haver (cuina, arcs interiors, escales, sostres de volta, cisternes, etc.). Mantenir i conservar el forn de llenya exterior, i les construccions etnològiques auxiliars que hi pugui haver a la parcel·la.

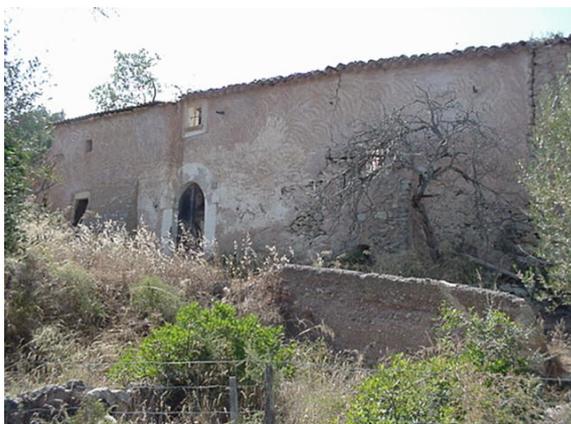
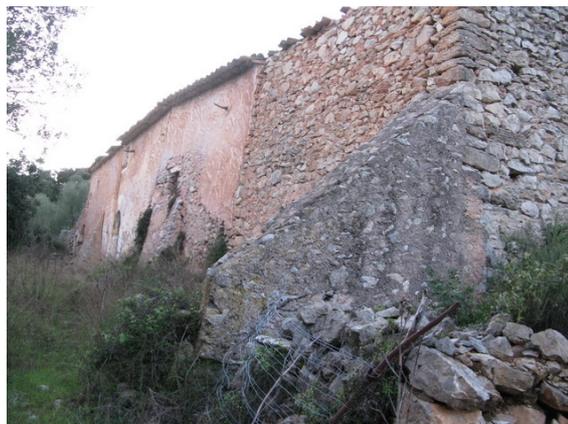
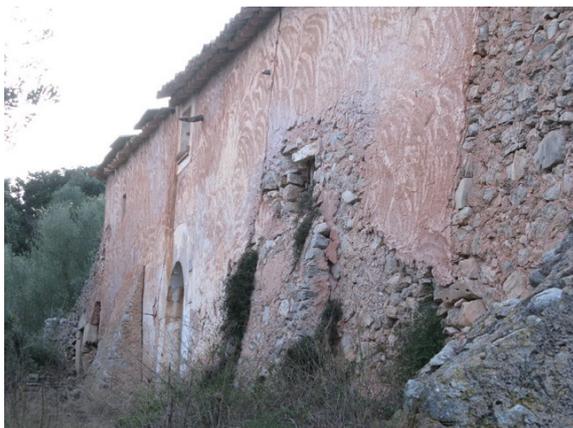
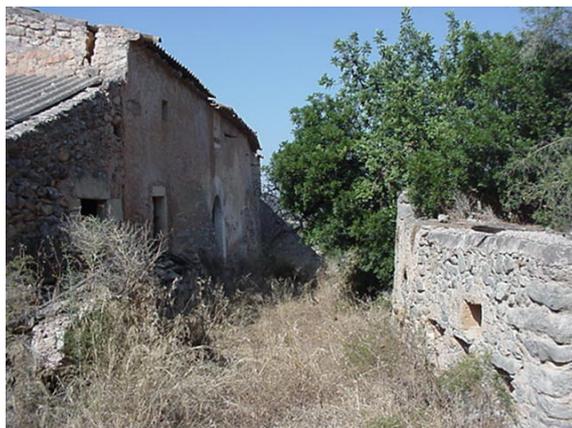
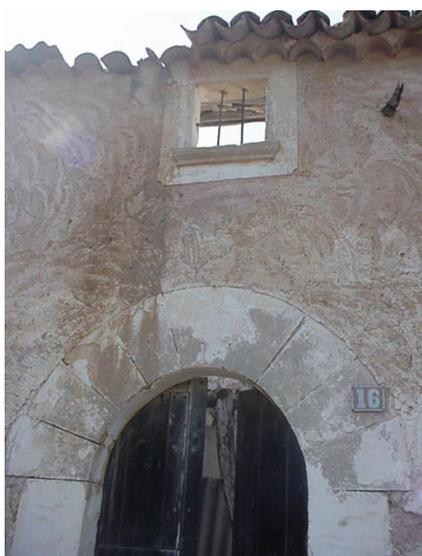
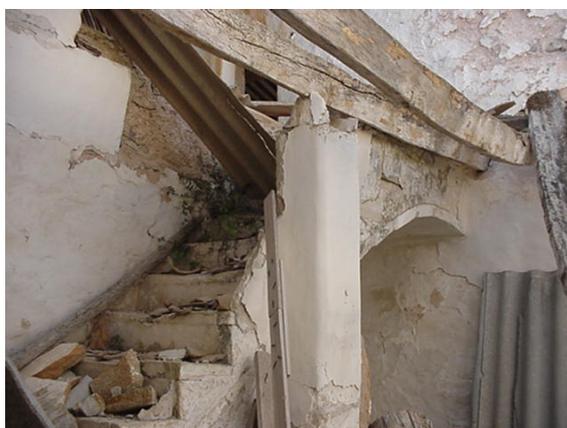
Es tracta d'una casa pagesa que té una façana ben singular acabada amb morter i amb aparença d'estucat. La sostenen dos peus de murada. Cal destacar també la solució del ràfec, no massa habitual al llevant de Mallorca, acabat en una línia de teules sobre les que descansen les de la coberta.

Adossat a la casa hi ha una dependència que es dedicava a molí de sang. A la seva llinda exterior de pedra del portal d'entrada, hi ha gravada la data 1773 amb una creu. La inscripció d'aquest any -1773-, es torna a repetir a l'interior, aquest cop gravada amb almangra sobre el referit emblanquinat de calç. El portal forà acaba en un arc de mig punt.

Destacar la carrera davantera inclinada, conseqüència del fet d'adaptar-se a la pendent del terreny natural. Això fa que a l'estructura s'hi trobin diferents nivells interiors.

Estat de conservació: PRECARI.

Mantenir el volum actual. Conservar l'entramat estructural (murs de càrrega) i les dependències més tradicionals (cuina, etc.). Conservar els elements estructurals més singulars, com l'arc del portal forà, la llinda de la dependència del molí de sang, etc. Mantenir les dependències exteriors com el forn. Mantenir la configuració del carreró davanter, que fa la funció de petita clastra. Mantenir les inscripcions de la data (any 1773), tant la interior com la exterior. Mantenir i conservar el que queda de la maquinària del molí de sang.

Manteniment i conservació íntegra de les seves parts essencials, i la seva volumetria. Mantenir i conservar els materials, textures, dibuixos, i colors de les façanes. Conservar la composició de l'eix vertical principal que forma el portal forà i el finestró superior amb la fiola motllurada. Conservar l'entramat estructural (murs, forjats, coberta, etc.), així com les dependències i els elements tradicionals originals que hi ha (cuina, arcs interiors, escales, cisternes, etc.). Conservar i mantenir les dependències exteriors com el forn de llenya, les solls, etc. Mantenir la configuració del carreró davanter, que fa la funció de petita clastra. Mantenir les inscripcions de la data (any 1773), tant la interior com la que es troba al exterior. Mantenir i conservar el que queda de la maquinària del molí de sang.

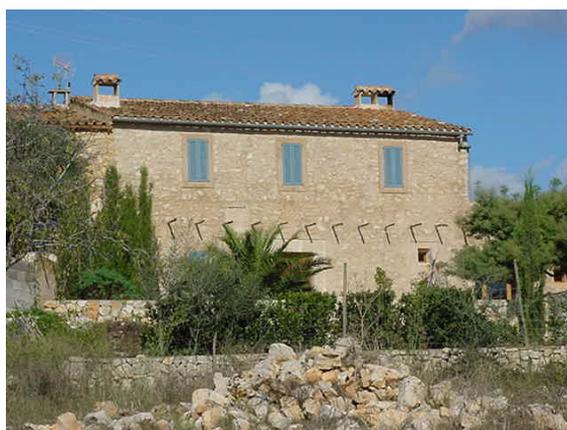
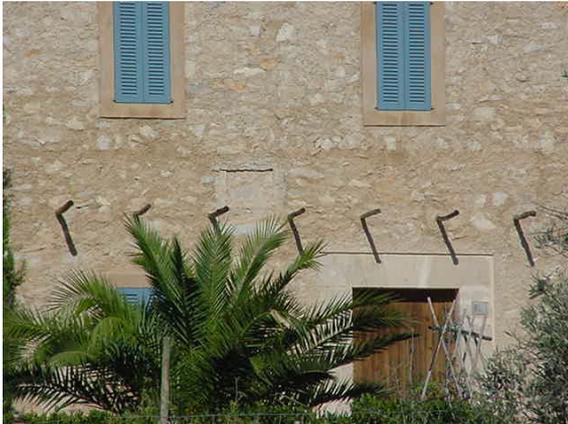
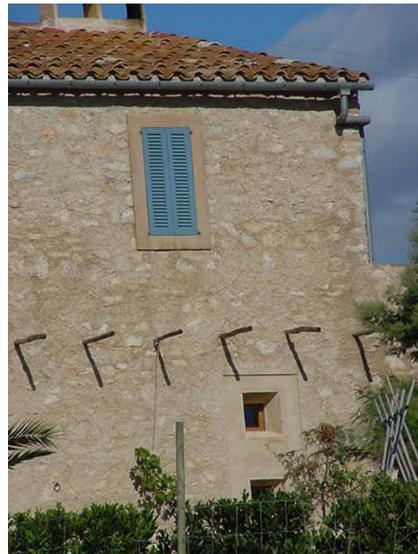
Casa pagesa de planta baixa més pis. Es troba adossada a una altra edificació veïna, la qual cosa condiona la seva configuració general. Originalment devien ser dues cases pageses adossades, tipologia molt freqüent dins aquest redol. La reforma independent de cada un dels habitatges ha fet perdre bona part d'aquesta imatge unitària. S'articula en dos aiguavessos encara que s'ha modificat la seva distribució original, i la seva alçada.

La reforma total de la casa, executada de manera independent a cada un dels habitatges d'aquesta agrupació, ha fet perdre bona part de la imatge unitària original. S'ha modificat la seva distribució original, i la seva alçada.

Estat de conservació: BO, REFORMADA.

Mantenir el volum actual. Conservar l'entramat estructural (murs de càrrega), i els elements més singulars.

Manteniment i conservació íntegra de les seves parts essencials, i la seva volumetria. Mantenir i conservar els materials, textures, i colors de les façanes. Conservar l'entramat estructural (murs, forjats, coberta, etc.), així com les dependències i els elements tradicionals originals que hi pugui haver (cuina, arcs interiors, escales, sostres de volta, cisternes, etc.).

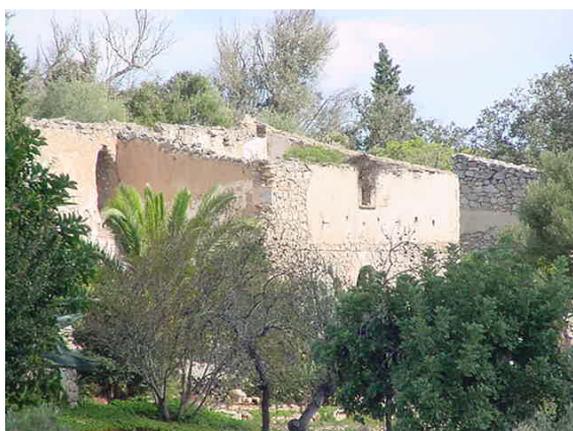
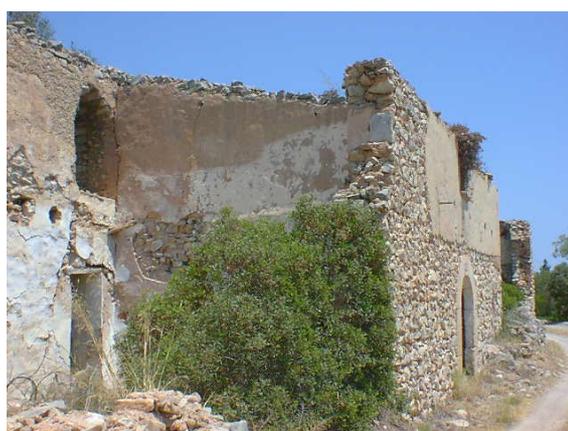
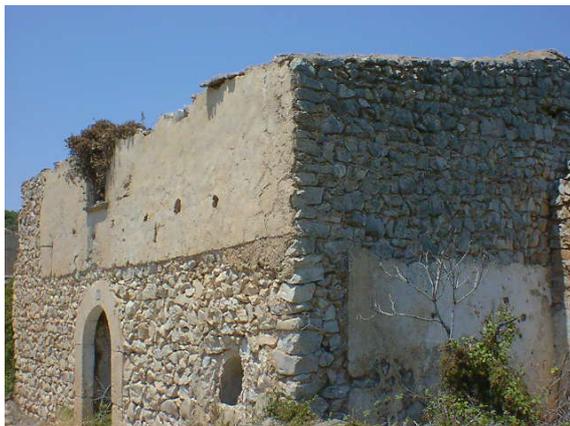
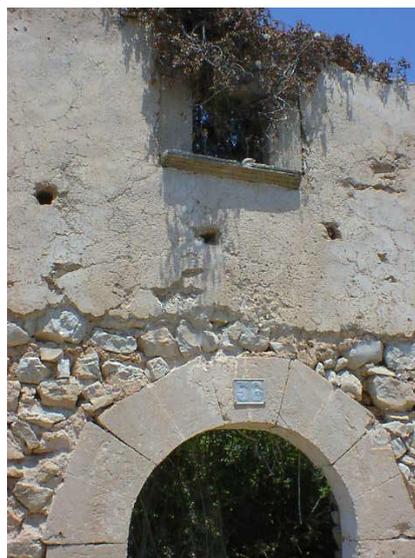
Restes de dues cases que en un moment concret foren modificades per tal de constituir el centre d'una explotació agrària. Cada una de les cases s'organitza en dos aiguavessos, encara que el segon, i en funció de l'orografia de la part posterior, sembla encaixat en el terreny. La més antiga sembla la de la dreta (mirant-les des de la carrera davantera). Es caracteritza per l'absència d'obertures a la façana, que es limiten al portal forà (arc de mig punt), i al finestró superior amb fiola motllurada. Aquesta casa conserva la cuina tradicional amb el cossi. Davant la façana hi ha restes d'un forn de llenya, solls i altres dependències per animals. La casa de l'esquerra es troba en un estat molt precari, restant tan sols l'estructura vertical (murs de càrrega).

Estat de conservació: PRECARI - RUINÓS

Conservar les restes de l'entramat estructural (murs de càrrega) i els elements més singulars (portal forà més finestró superior), com a base de qualsevol intervenció destinada a habitatge dins aquesta parcel·la.

Manteniment i conservació íntegra de les seves parts essencials, i la seva volumetria. Mantenir i conservar els materials, textures, i colors de les façanes. A l'habitatge de la dreta, conservar la composició de l'eix vertical que forma el portal forà i els finestró a la façana principal (la que dona a la carrera). Conservar l'entramat estructural (murs, etc.), així com les dependències i els elements tradicionals originals que hi ha (cuina, arcs interiors, escales, sostres de volta, cisternes, etc.). Mantenir l'alineació de les dues cases a la carrera davantera. Mantenir i conservar la pròpia carrera (camí davanter), com espai obert d'accés als diferents habitatges. Mantenir i conservar l'alçada de la coberta, la cornisa al mateix nivell, a les dues vivendes, fent servir com a referència la de la dreta (millor conservada), per consolidar l'efecte de filera (habitatges adossats). Mantenir les construccions etnològiques tradicionals de cada un dels habitatges. Tot i ser un únic volum, s'ha de conservar l'aparença i la integritat (externa e interna), de cada casa com a unitat residencial individual.

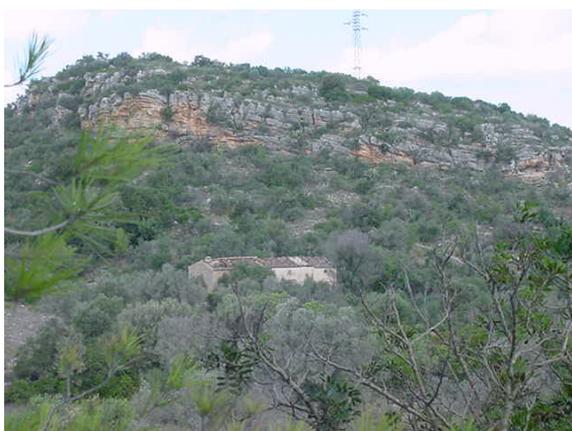
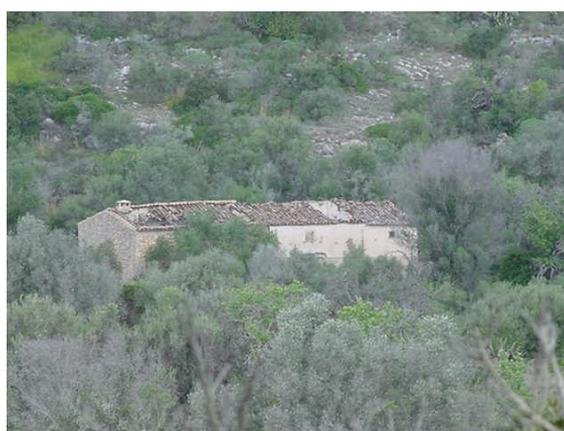
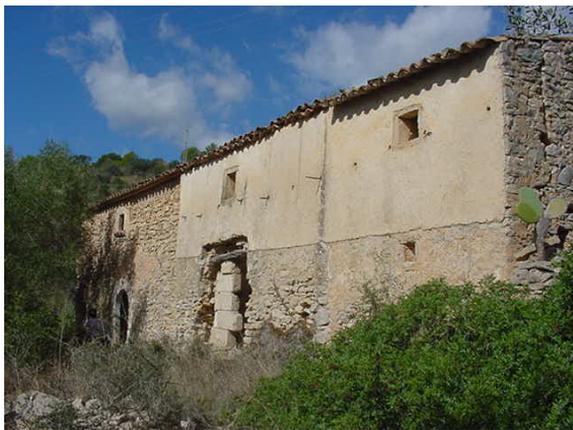
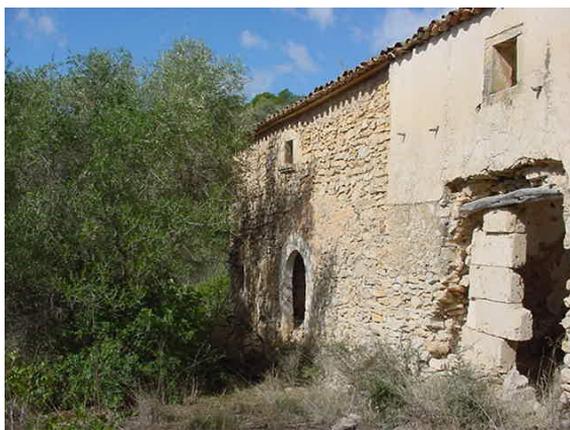
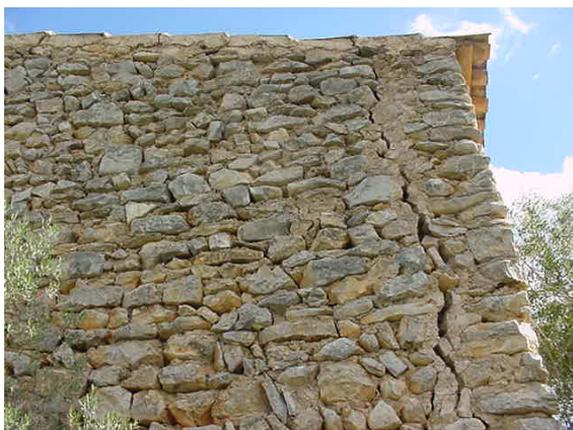
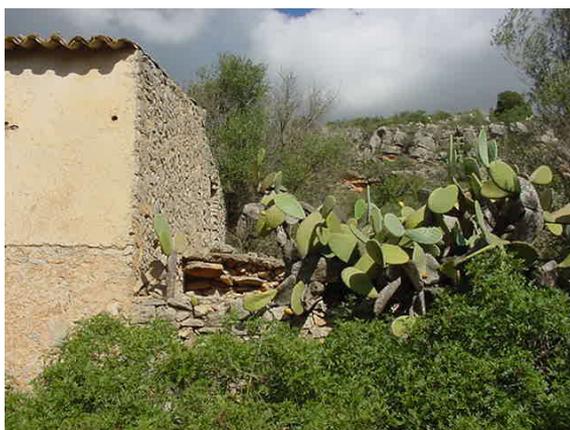
Restes de dues cases situades a l'entorn rural de Ses Comunes. Cada una de les cases s'organitza en dos aiguavessos, encara que el segon, i en funció de l'orografia de la part posterior, sembla encaixat en el terreny. Es caracteritzen per l'absència d'obertures a la façana, que es limiten al portal forà amb un arc de mig punt (a la casa de la dreta li han llevat), i al finestró superior (amb fiola motllurada la de l'esquerra). Aquestes cases conserven varies dependències originals, com la cuina tradicional amb el cossi. Davant la façana hi ha un forn de llenya, solls i altres dependències i construccions etnològiques per als animals. Les cases es troben en un estat molt precari, doncs tant la coberta com els forjats entremitjos han passat per ull en alguns trams.

Estat de conservació: PRECARI - RUINÓS

Conservar les restes de l'entramat estructural (murs de càrrega) i els elements més singulars (portals forans més finestrons superiors), com a base de qualsevol intervenció destinada a habitatges dins aquesta parcel·la.

Manteniment i conservació íntegra de les seves parts essencials, i la seva volumetria. Mantenir i conservar els materials, textures, i colors de les façanes. A les dues cases, conservar la composició de l'eix vertical que forma el portal forà i els finestrons a la façana principal (la que dona a la carrera), tot i que la de la dreta no el tingui perquè li han tret. Conservar l'entramat estructural (murs, etc.), així com les dependències i els elements tradicionals originals que hi ha (cuina, arcs interiors, escales, sostres de volta, cisternes, etc.). Mantenir l'alineació de les dues cases a la carrera davantera. Mantenir i conservar la pròpia carrera (camí davanter), com espai obert d'accés als diferents habitatges. Mantenir i conservar l'alçada de la coberta, la cornisa al mateix nivell a les dues vivendes, per consolidar l'efecte de filera (habitatges adossats). Mantenir les construccions etnològiques tradicionals de cada un dels habitatges. Tot i ser un únic volum, s'ha de conservar l'aparença i la integritat (externa e interna), de cada casa com a unitat residencial individual.
