**Sòl Urbà. Il·leta cadastral 07579.**

## MOLÍ DE CAN PEJULÍ – CARRER DOCTOR SERVERA 68 \_\_\_\_\_ ELEMENT NÚMERO 007

## CARRER CAN PEJULI 4 ELEMENT NÚMERO 008

## CARRER CAN PEJULI 2 ELEMENT NÚMERO 009

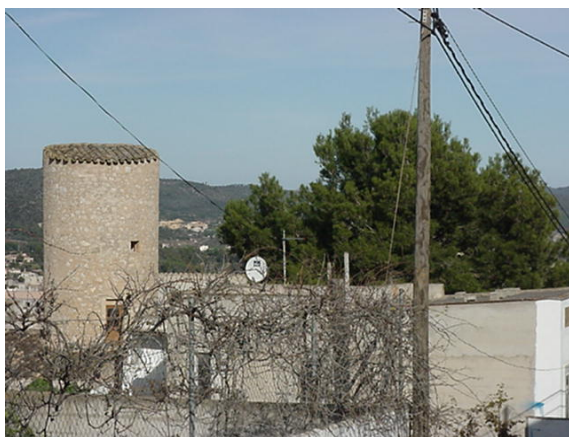
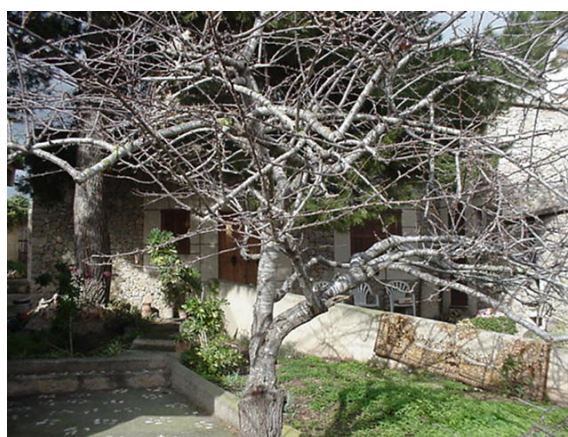
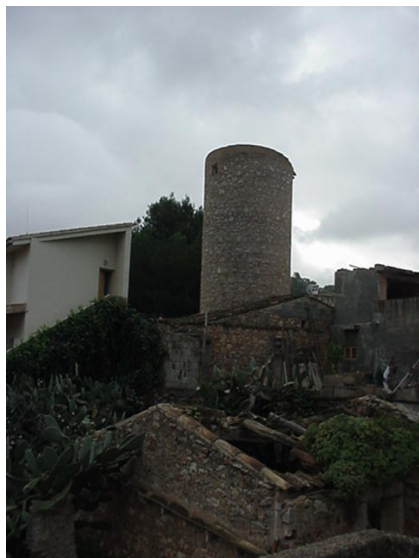
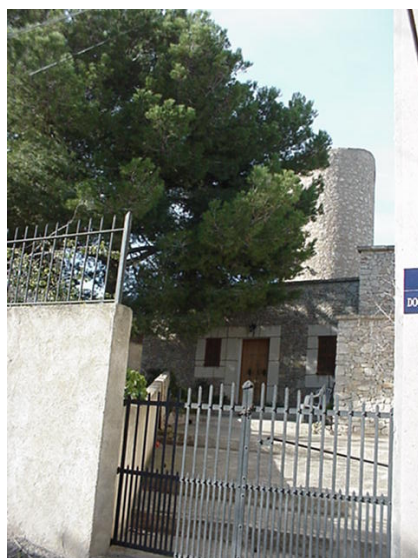
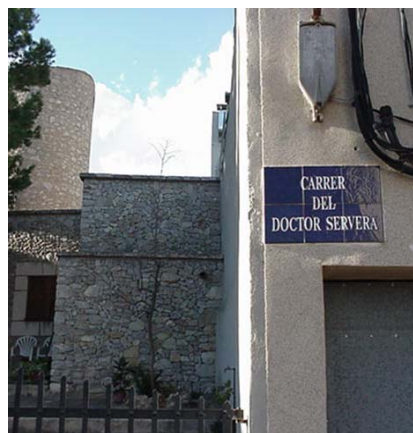
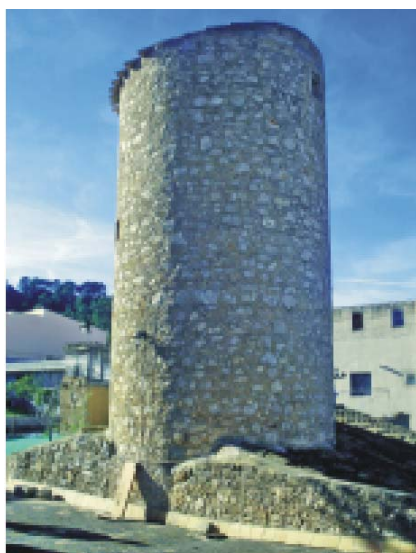
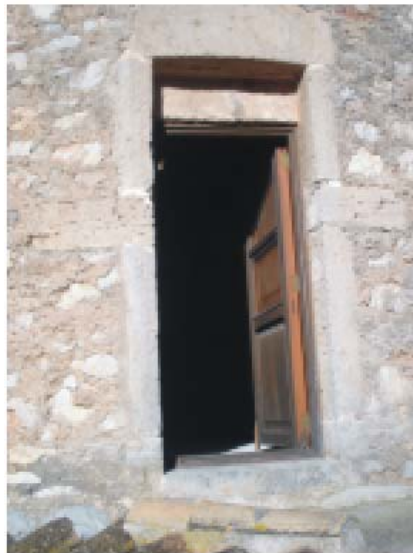
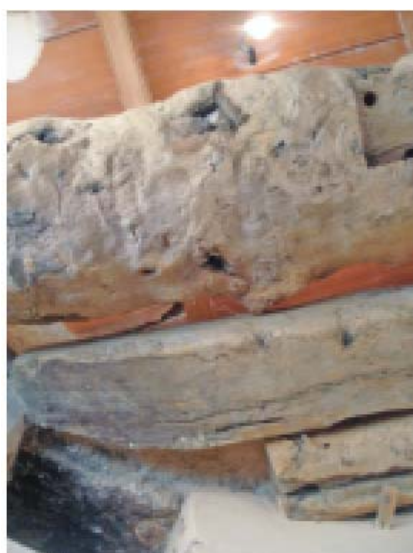
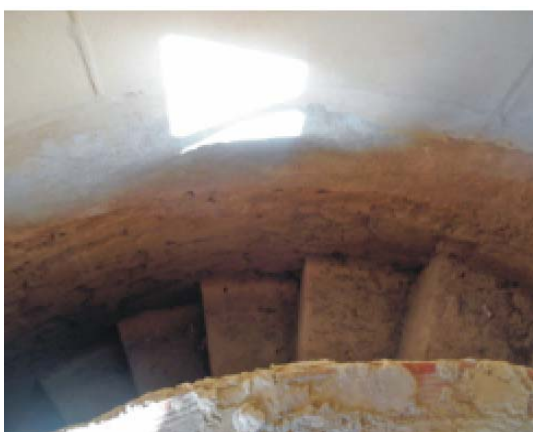
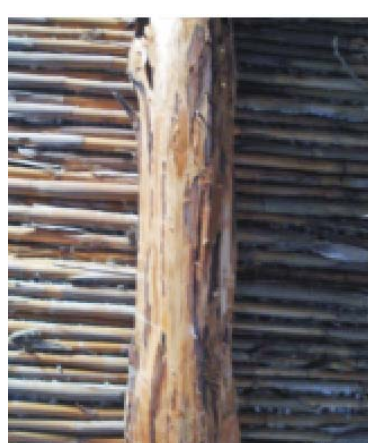
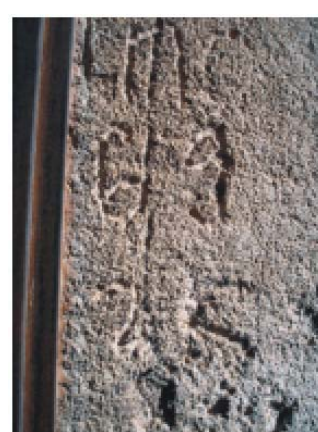
| Documentació Fotogràfica: | |

Molí de vent fariner, conegut amb el nom de "Molí de can Pejulí" o "Molí de can Pajulí", que a inicis del segle XX ja no funcionava com a tal. Actualment té un ús residencial. Precisament el canvi d'ús és, amb tota probabilitat, el motiu que va originar la reforma que li dona el seu aspecte actual. La torre de molí té com a base el que ara és un habitatge en planta baixa. Es conserva la torre circular adaptada a les funcions d'habitatge. A la part superior, la coronació s'ha modificat per tal de construir una coberta inclinada que no respon a l'original.

S'ha reformat per mor del canvi d'ús a residencial, tot variant el seu aspecte original. Conserva la torre circular que s'ha adaptat a les funcions d'habitatge. S'ha modificat la coronació de la torre per tal de construir una coberta inclinada que no respon a l'original.

Estat de conservació: BO

Manteniment i conservació íntegra de les seves parts essencials, i la seva volumetria. Mantenir la torre cilíndrica del molí i tots els elements d'ús tradicional associats. Qualsevol intervenció procurarà en la mesura de lo possible recuperar l'aspecte original, per exemple a la coberta de la torre, on s'hauria de recuperar la seva secció original de coberta plana. No es pot augmentar l'alçada ni es poden afegir construccions que tapin la torre o alterin el seu domini visual. Manteniment dels grafitis de la paret.

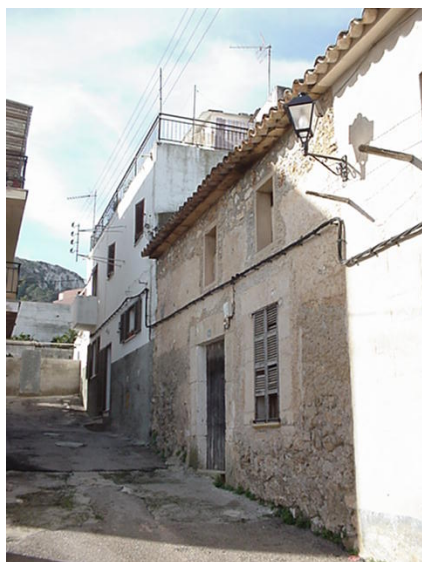
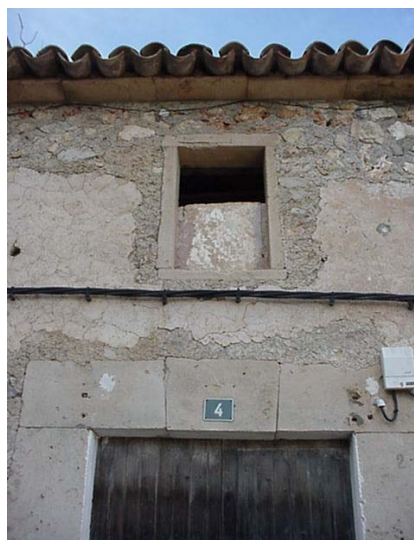
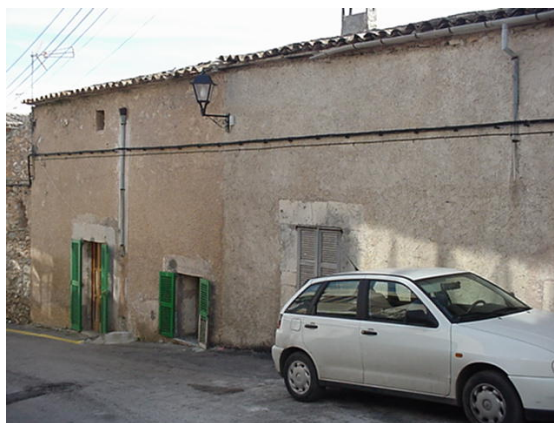
Documentació Fotogràfica:

Casa de planta baixa i pis. La seva singularitat es basa en la seva adaptació a la orografia del terreny, a la seva situació en un carreró apartat, però també com s'ha dit abans, en el fet de donar a dos carrers diferents amb el que això suposa l'absència de pati. El fet de que l'accés principal es doni a través del carreró secundari i no del carrer Creus fa pensar en la seva antiguitat. La casa s'organitza amb un eix principal central que recull el portal forà (amb arc de llinda o arc a nivell). El ràfec es resol a la manera tradicional del poble, amb una llivanya de marès posada de pla.

No es destaquen intervencions que puguin fer pensar en canvis respecte l'aspecte original.

Estat de conservació: REGULAR

Cal mantenir la unitat de composició del carrer, per que fa a l'alçada del ràfec amb la casa veïnada (la número 2). Mantenir el mòdul del parcel·lari, textures i també els eixos verticals de les façanes. Conservar l'alçada de cornisa actual a les dues façanes, procurant l'accés principal pel carrer Pejuli. Sobre el carrer Creus es podrien obrir noves obertures, que responguin a la disposició tradicional de les dependències interiors, així com a les proporcions i eixos verticals de les obertures existents. Conservar la cisterna.

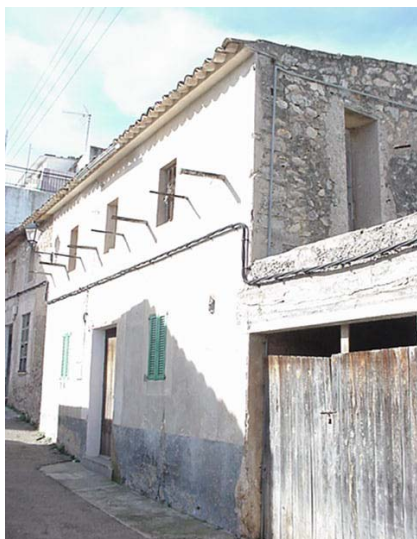
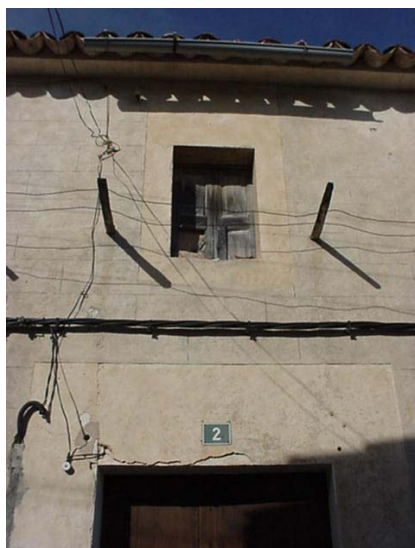
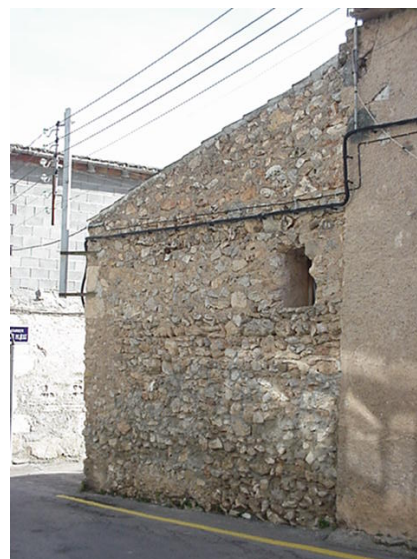
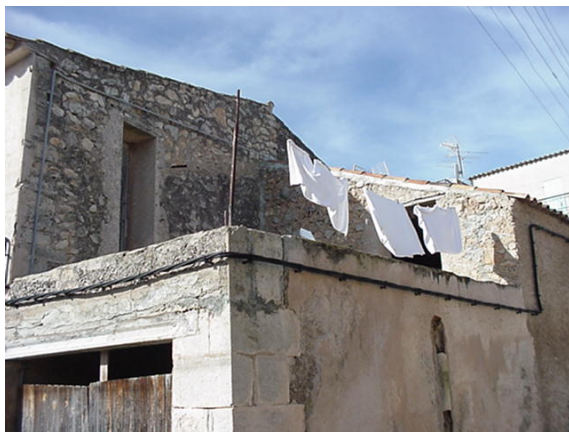
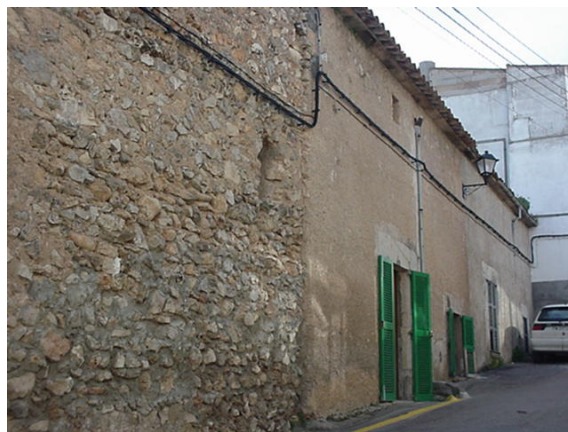
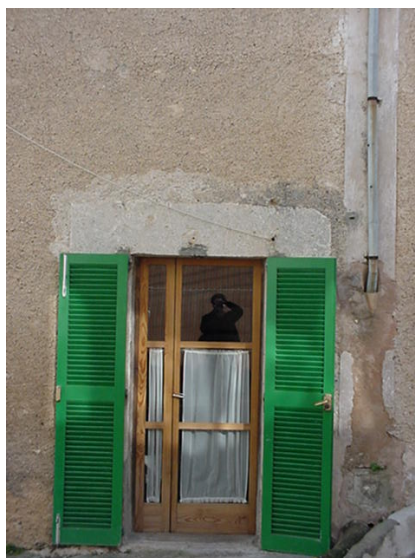
Documentació Fotogràfica:

Casa de planta baixa i pis, amb un cos auxiliar adossat a la planta baixa per a cotxera. Es caracteritza per la seva composició en tres eixos tot i la reduïda amplada de l'habitatge. Pel seu acabat de façana (estucat imitant un aplacat de pedra), es sembla més a una casa ciutadana de les mateixes característiques, tot i ser fruit d'una reforma d'una casa antiga. Cal destacar la seva situació dins l'entramat urbà, la seva unitat amb la casa veïna (la número 4 del mateix carrer), l'adaptació a la pendent del terreny, així com l'existència de dos façanes que donen als altres dos carrers on hi té front. El fet de que l'entrada principal es doni pel carreró, pot testimoniar la seva antiguitat.

S'intueix que el referit de la façana principal pot ser posterior a la construcció original de la casa.

REGULAR

Cal mantenir la unitat de composició del carrer, per que fa a l'alçada del ràfec amb la seva veïnada (número 4), mòdul del parcel·lari, textures i també els eixos verticals de les façanes. Conservar l'alçada actual, procurant l'accés principal pel carrer Pejulí. Sobre el carrer Creus es podrien obrir noves obertures que responguin a la disposició tradicional de les dependències interiors, i a les proporcions i eixos verticals de les obertures existents. Hi ha una cotxeria d'una planta que se podria reconstruir i augmentar la seva alçada per tal d'integrar-se al màxim al conjunt existent. Conservar la cisterna.
