**Sòl Urbà. Il·leta cadastral 08605.**

## CARRER PERE ANTONI SERVERA 39 ELEMENT NÚMERO 025

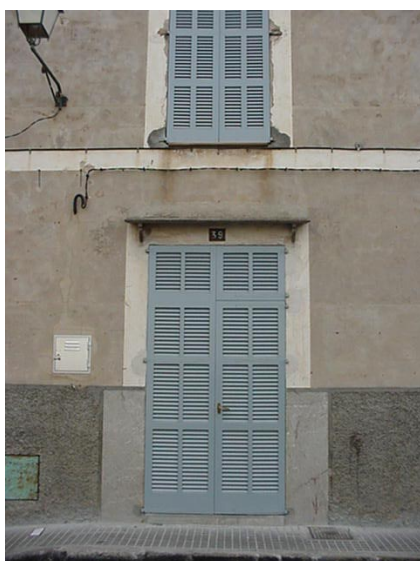
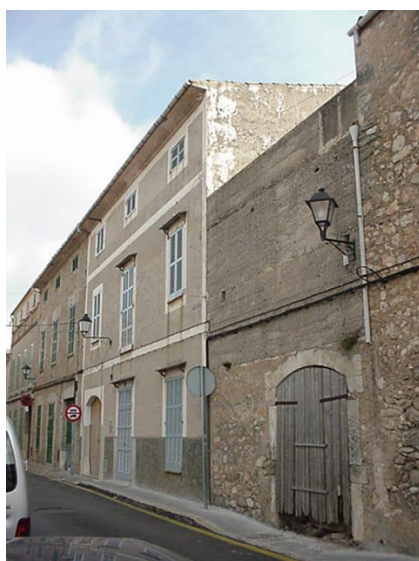
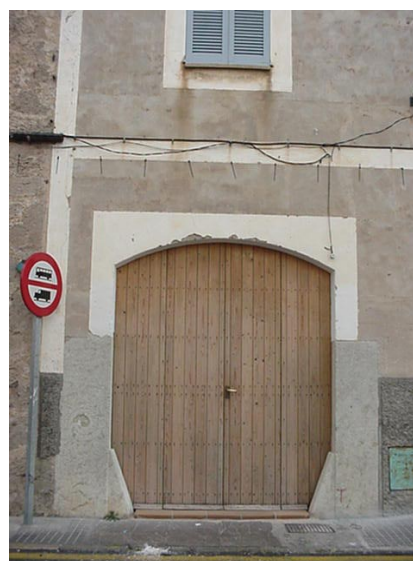
Documentació Fotogràfica:

Casa de planta baixa, pis i porxo. La seva estructura s'organitza en base a tres eixos compostius que ordenen les obertures de diverses dependències. Respon al model original de casa amb un volum principal de dos aiguavessos, amb un espai central que dota d'una certa transparència des del carrer cap al pati interior, i espais laterals com a cambres, cuina, garatge, etc. Hi ha una jerarquització amb alçada de les obertures, a mesura que es puja. L'únic buit de façana diferent és la portassa del garatge lateral. Un tercer aiguavés, perpendicular al cos principal, s'ha edificat al pati posterior. L'acabat de la façana és una mena d'estuc de color entre siena i gris que imita un aplacat petri, amb una base de referit de morter pòrtland molt granellós, i unes franges blanc cru que remarquen el nivell dels forjats interiors i envolten les finestres. A un tram de la voravia hi trobem grans lloses de pedra.

Estat de conservació: BO

Manteniment i conservació íntegra de les seves parts essencials, i la seva volumetria. Mantenir i conservar els materials, textura, dibuix, geometria, i colors de les façanes. Conservar la composició (eixos verticals), i proporció (dimensions de forats), de la façana principal. Conservar l'entramat estructural, així com els elements tradicionals originals que hi pugui haver (arcs interiors, escales, sostres de volta, cellers, cisternes, etc.). Mantenir i conservar les grans lloses de pedra natural de la voravia.

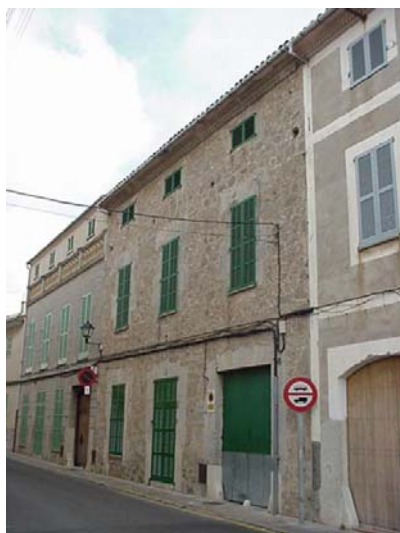
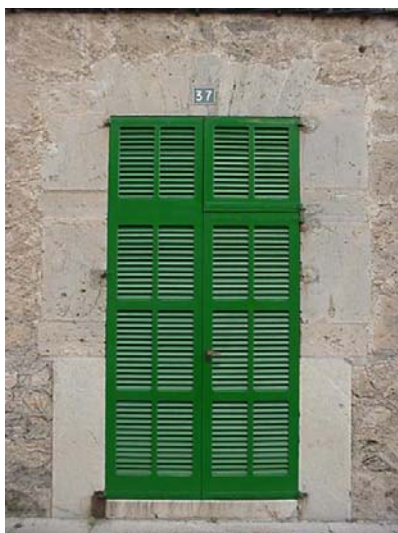
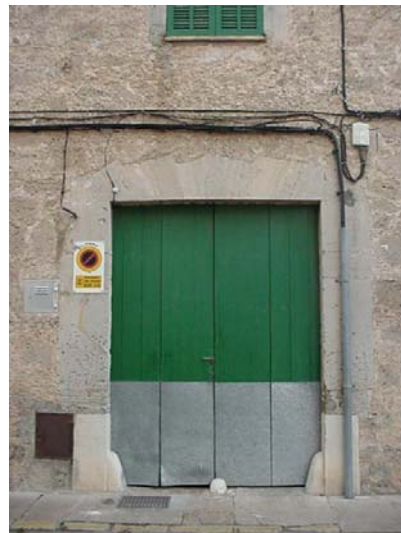
Documentació Fotogràfica:

Casa semblant a la seva veïnada, número 39 del mateix carrer. Construcció de planta baixa, pis i porxo. S'estructura en base a tres eixos compostius, que a l'interior es tradueixen en l'existència de tres dependències ben definides a cada aiguavés. La jerarquia de les obertures de la façana es fa en alçada i no en amplada, que es manté constant. A diferència de les cases del seus costats, l'acabat de la façana és en pedra vista, amb una junta de morter molt gruixada. La voravia està feta a base de grans lloses de pedra.

Estat de conservació: BO

Manteniment i conservació íntegra de les seves parts essencials, i la seva volumetria. Mantenir i conservar els materials, textura, dibuix, geometria, i colors de les façanes. Conservar la composició (eixos verticals), i proporció (dimensions de forats), de la façana principal. Conservar l'entramat estructural, així com els elements tradicionals originals que hi pugui haver (arcs interiors, escales, sostres de volta, cellers, cisternes, etc.). Mantenir i conservar les grans lloses de pedra natural de la voravia.

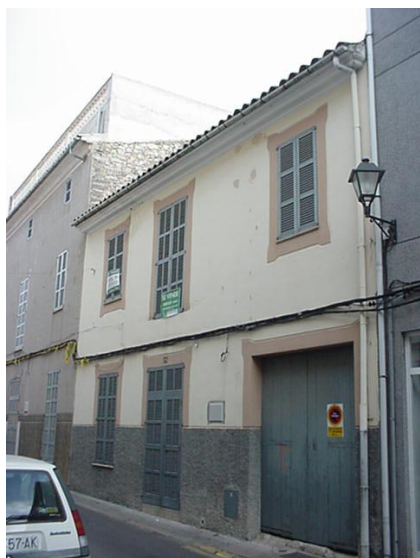
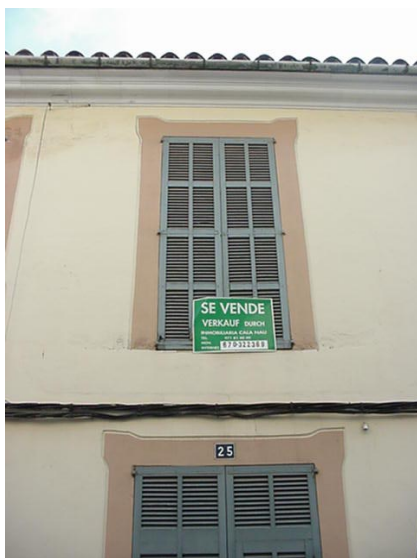
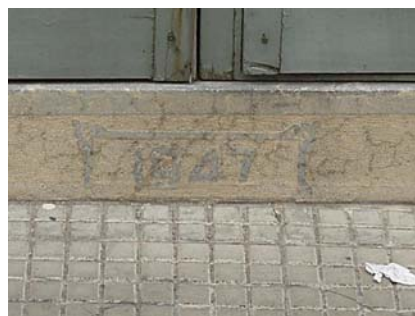
Documentació Fotogràfica:

Casa de planta baixa i planta primera, construïda si no reformada el 1945, segons la data que figura a l'escaló de l'entrada. S'estructura en base a tres eixos compostius, que a l'interior es tradueixen en l'existència de tres dependències ben definides a cada aiguavés. La façana s'enllesteix amb un referit que dibuixa tot canviant el color, un encerclat voltant les finestres, i amb una base de morter pòrtland granellós.

Restes de l'antiga conducció d'aigua, part de la "Font d'en Llisà". Està formada per una paret de pedra vista, que sustenta la canalització de l'aigua com a coronació. La seva presència s'ha utilitzat com a paret divisòria del jardí posterior de la casa.

Estat de conservació: EL SISTEMA HIDRÀULIC: => REGULAR.  
LA CASA: => BO.

L'habitatge, manteniment i conservació íntegra de les seves parts essencials, i la seva volumetria. Mantenir i conservar els materials, textura, dibuix, geometria, i colors de les façanes. Conservar la composició (eixos verticals), i proporció (dimensions de forats), de la façana principal. Conservar l'entramat estructural, així com els elements tradicionals originals que hi pugui haver (arcs interiors, escales, sostres de volta, cellers, cisternes, etc.).

El sistema hidràulic s'ha de mantenir i consolidar, intentant recuperar el seu estat original.

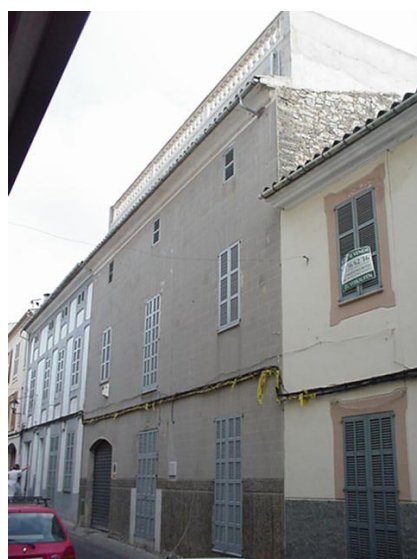
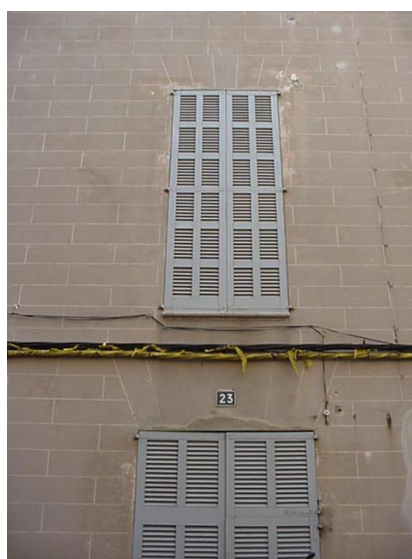
Documentació Fotogràfica:

Casa de planta baixa, pis i porxo. L'estructura s'organitza en base a tres eixos compostius que ordenen unes obertures jerarquitzades de major a menor segons el nivell on es troben. La façana està estucada imitant un aplacat petri. La mitgera amb la casa de la dreta (número 25 del mateix carrer, deixa veure el material amb que es varen construir els murs (parets de pedra irregular agafades amb morter). La coberta inclinada original s'ha modificat, pujant el seu nivell i transformant el forjat inclinat en un terrat pla, cosa que altera la construcció i distorsiona la seva tipologia inicial.

En època recent (darrer quart del segle XX), es va dur a terme un canvi de coberta que va modificar la seva fesomia, pujant el seu nivell i transformant el forjat inclinat en un terrat pla, cosa que altera la construcció i distorsiona la seva tipologia inicial.

Estat de conservació: BO

Cal eliminar l'afegit superior, minimitzant el seu impacte. Cal Mantenir i conservar la cornisa de la façana que dona al carrer, entre altres coses com a referent de l'alçada màxima de l'edifici en aquest front. La coberta plana no pot significar un augment de volum, com a mínim al primer aiguavés de la finca, on s'ha de recuperar (en aquesta llum estructural), la secció de coberta inclinada original.

Manteniment i conservació íntegra de les seves parts essencials, i la seva volumetria. Mantenir i conservar els materials, textura, dibuix, geometria, i colors de les façanes. Conservar la composició (eixos verticals), i proporció (dimensions de forats), de les façanes, sobre tot de la principal (la que dona al carrer); en aquest darrer aspecte, es podrien ampliar els forats de façana principal a nivell del segon pis (planta porxo), mantenint la jerarquia, les proporcions, i els eixos verticals de composició. Conservar l'entramat estructural, així com els elements tradicionals originals que hi pugui haver (arcs interiors, escales, sostres de volta, cellers, cisternes, etc.).

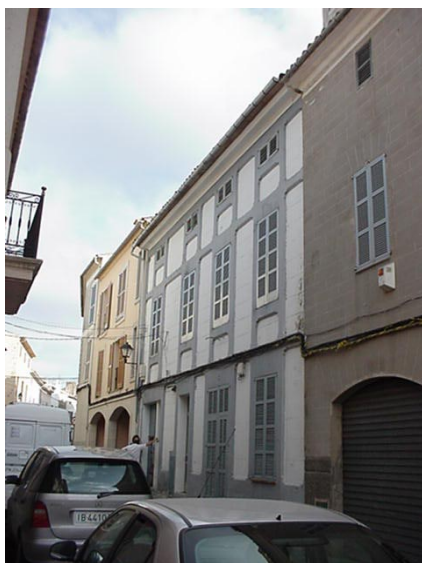
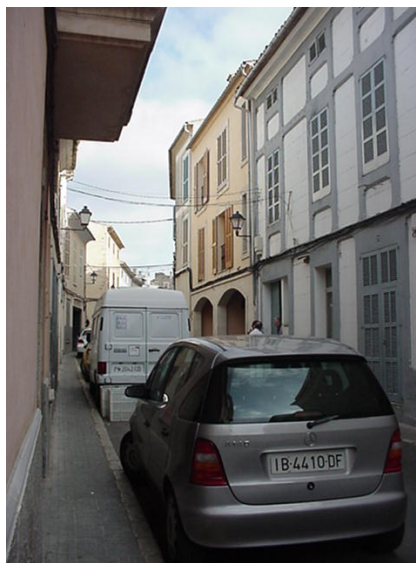
Documentació Fotogràfica:

Casa de planta baixa, planta pis, i planta porxo. L'estructura s'organitza en base a tres eixos equidistants més un quart, una mica desplaçat, que és el que engloba la portassa a planta baixa, tot i que als pisos segueix el ritme de les altres obertures. El més rellevant de la façana és aquesta mena de retícula que remarca les obertures, així com els nivells dels forjats. Es tracta d'una evolució de les tradicionals faixes que en aquest cas agafen un gruix constructiu, sobresortint del pla de façana. Això marca un relleu que dona a la composició de la façana un aspecte singular. La planta baixa es troba adaptada a les funcions de forn i comerç.

Estat de conservació: BO

Manteniment i conservació íntegra de les seves parts essencials, i la seva volumetria. Mantenir i conservar els materials, textura, dibuix, geometria, i reguixos de les façanes. Conservar la composició (eixos verticals), i proporció (dimensions de forats), de les façanes, sobre tot de la principal (la que dona al carrer). Conservar l'entramat estructural, així com els elements tradicionals originals que hi puguin haver (arcs interiors, escales, sostres de volta, cellers, cisternes, etc.).

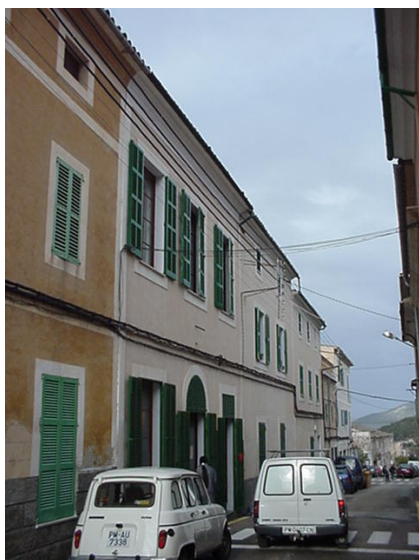
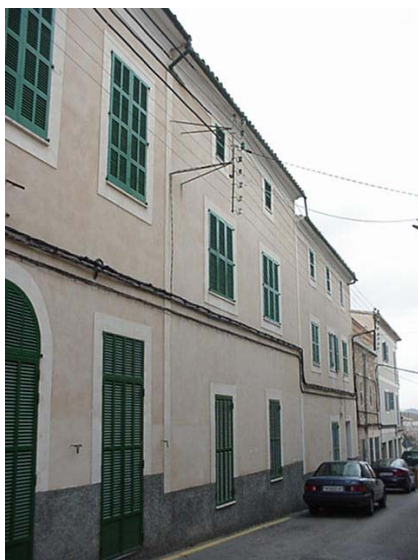
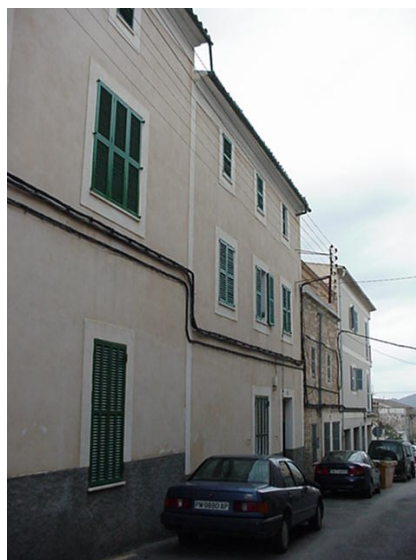
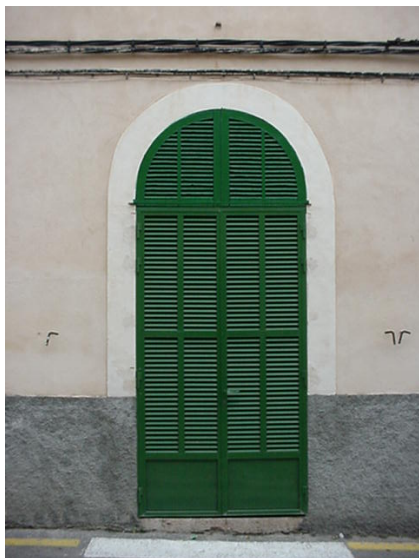
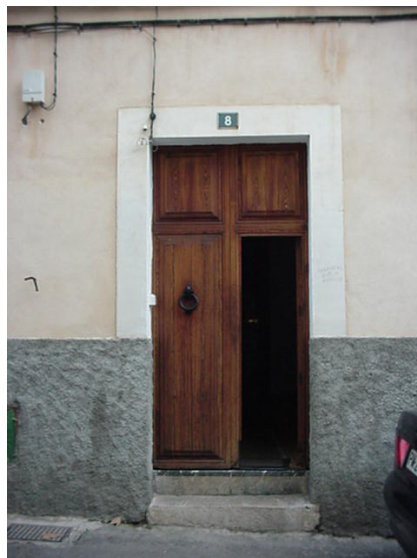
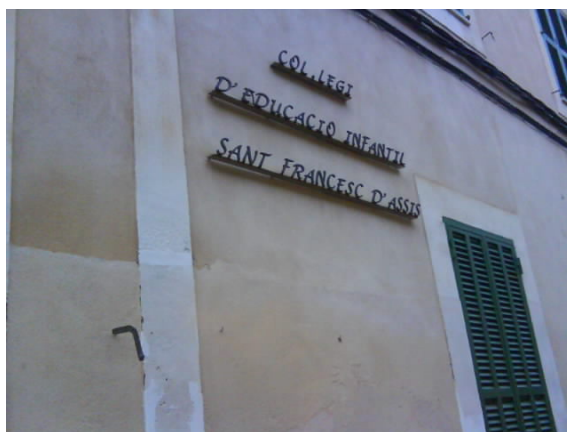
Documentació Fotogràfica:

L'estructura d'aquesta Casa - Convent - Escola Infantil, és el resultat d'haver unificat tres antigues cases entre mitgeres. Això encara es pot veure avui en dia amb la fesomia de la façana, sobre tot en el detall de les cornises i en els diferents nivells de coberta. Tot i el referit unificador que comparteixen les tres unitats originals, encara es veu com la façana de més a l'esquerra s'ordenava amb tres eixos verticals compostius, la central amb dos, i la de la dreta amb altres tres. Excepte la unitat de més a l'esquerra, la que queda més amunt pujant el carrer, que té només dues altures, les altres tenen planta baixa, planta pis, i planta porxo o segona. Com que el carrer va davallant cap a l'estació del tren, les cornises de coberta queden més o menys a nivell, amb diferències menors de mig metre. El més rellevant de la façana actual és aquesta mena de faixes que remarquen les obertures, així com el parcel·lari de les unitats originals. Els interiors són el resultat de múltiples reformes executades per anar adaptant l'edificació al programa funcional que requereixen els centres educatius d'aquest tipus.

Intervencions Realitzades: Successives i continues reformes executades per anar adaptant l'edificació al programa funcional que requereixen els centres educatius d'aquest tipus.

Estat de conservació: BO

Manteniment i conservació íntegra de les seves parts essencials, i la seva volumetria. Mantenir i conservar els materials, textura, i dibuixos de les façanes. Conservar la composició (eixos verticals), i proporció (dimensions de forats), de les façanes, sobre tot de la principal (la que dona al carrer). Conservar l'entramat estructural, així com els elements tradicionals originals que hi pugui haver (arcs interiors, escales, sostres de volta, cellers, cisternes, etc.).
