## 9. Riscos ambientals

## 9.1. Riscos ambientals d'origen natural

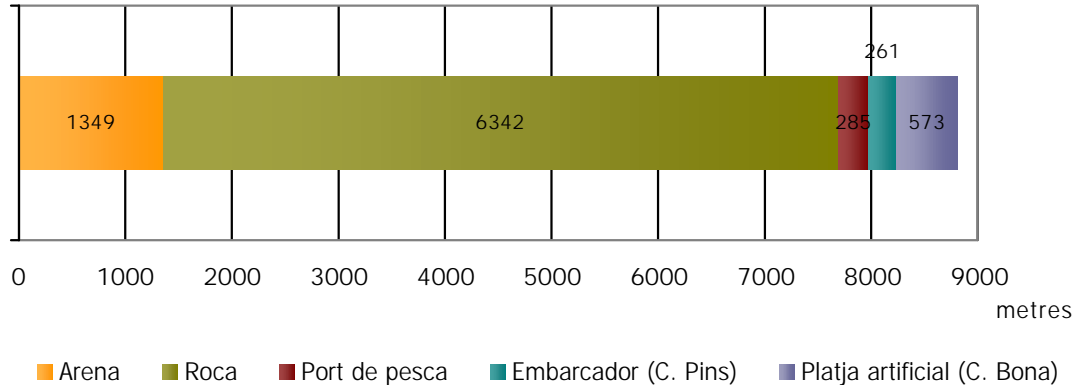
Figura 9.1.2.  
Distribució de la línia de costa, segons tipologies

A la figura anterior s'observa com la roca ocupa linealment més tram de costa que les altres tipologies especificades. D'aquesta manera podem fer una previsió del risc que comporten els temporals depenent del material base, ja sigui d'origen natural o artificial. A continuació s'enumera el grau de risc que implica cadascuna de les categories:

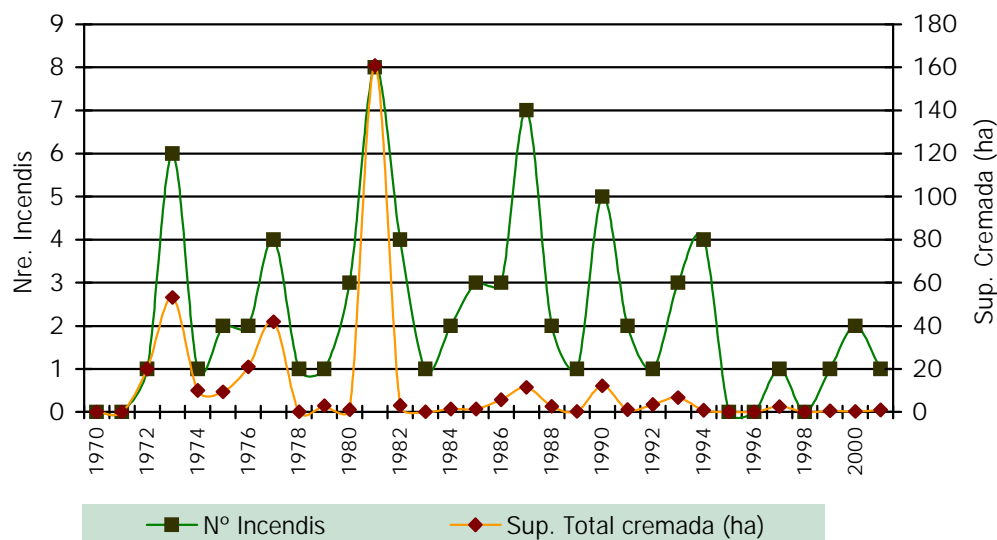
Figura 9.2.2.  
Evolució temporal del número d'incendis i superfície cremada. 1970-2001

Respecte al tipus de zones cremades, un 72,28 % corresponen a zones arbrades i un 27,72 % a zones sense arbres (taula 9.2.3. i figura 9.2.2.). Per altra banda, si consideram la superfície forestal municipal, que segons dades de l'IBAE és de 1.251 ha, un 21,66 % ha resultat afectada pels incendis forestals durant els darrers 31 anys.

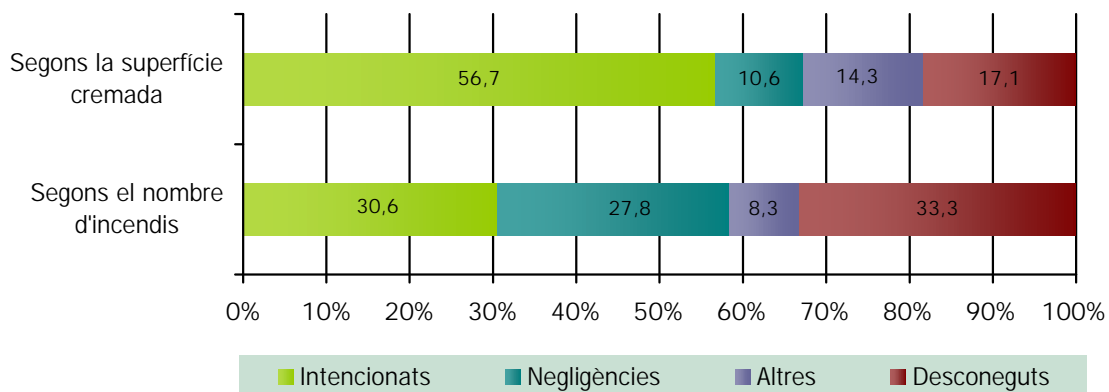
Figura 9.2.3.  
Causes dels incendis i percentatge de superfície cremada dels incendis produïts a Son Servera segons l'origen. 1970-2001

Respecte a les causes dels focs forestals registrats, cal destacar que 22 han estat intencionats (211,9 ha), 20 s'han degut a negligències (40,62 ha), 6 són deguts a causes diverses com línies elèctriques, reproduccions d'incendis anteriors, etc. (53,5 ha) mentre que els 24 restants són d'origen desconegut (68,9 ha).
