Denominació:	ES RAFALET
Codi Identificació dins el Catàleg:	2020
Referència Cadastral:	POLIGON 17 PARCEL·LA 156.
Tipologia:	JACIMENT ARQUEOLÒGIC
Ús actual:	CABDAL EIXUGAT. ABANDONAT.
Autoria:	DESCONEGUDA
Estil o Corrent:	MEDIEVAL

Denominació:	ES RAFAL DE BAIX
Codi Identificació dins el Catàleg:	2021
Referència Cadastral:	POLIGON 17 PARCEL·LA 187
Tipologia:	JACIMENT ARQUEOLÒGIC
Ús actual:	PARCEL·LA AGRÍCOLA I RAMADERA. JACIMENT ABANDONAT
Autoria:	DESCONEGUDA
Estil o Corrent:	TALAIÒTIC I ROMÀ
Documentació fotogràfica:

## Jaciments Arqueològics. Polígon 18

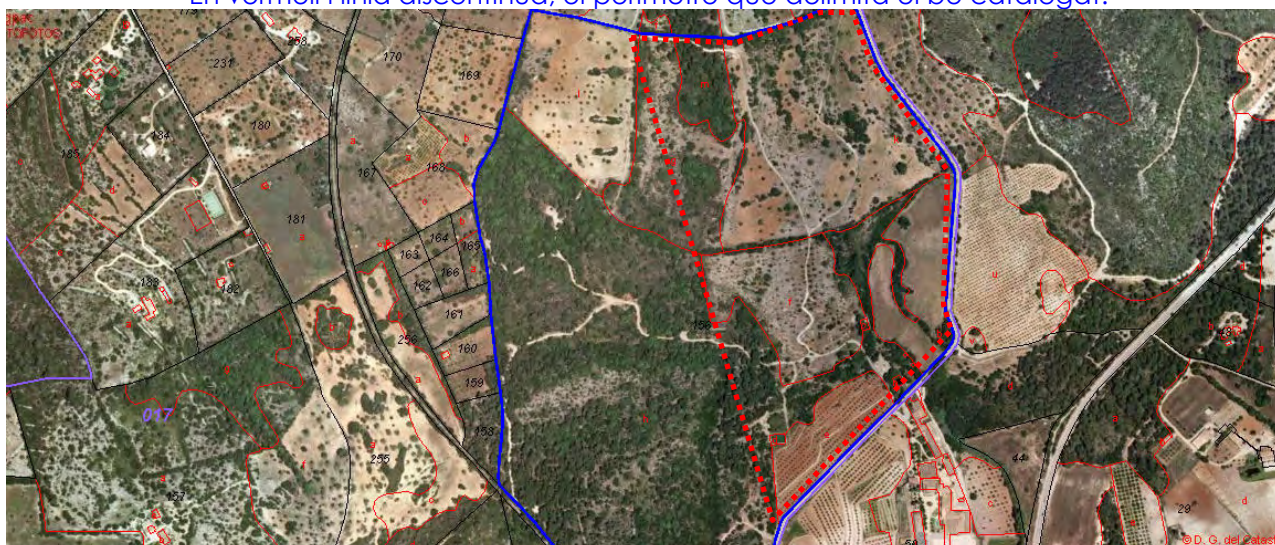
Plànol cadastral i fotografia aèria de la parcel·la afectada per la protecció d'aquest catàleg.  
En blau i línia contínua, el perímetre de la parcel·la afectada.  
En vermell i línia discontinua, el perímetre que delimita el bé catalogat.

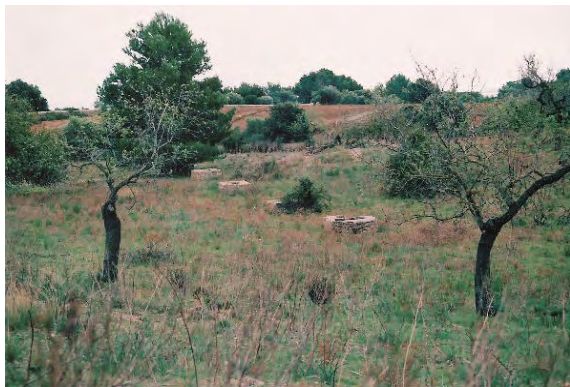
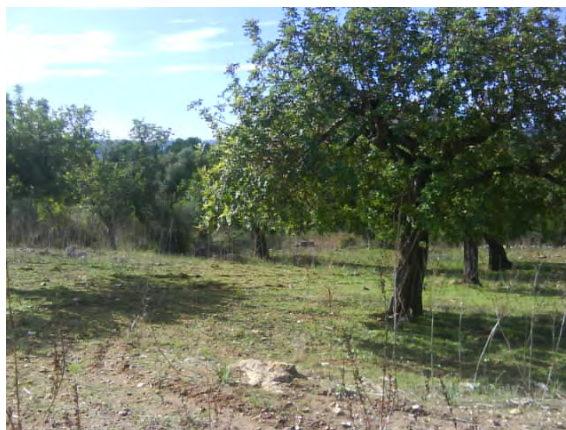
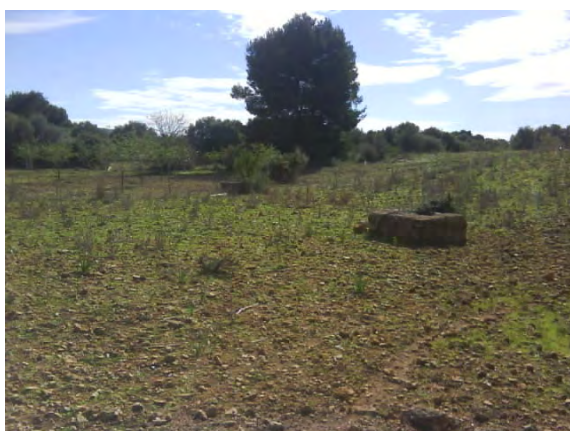
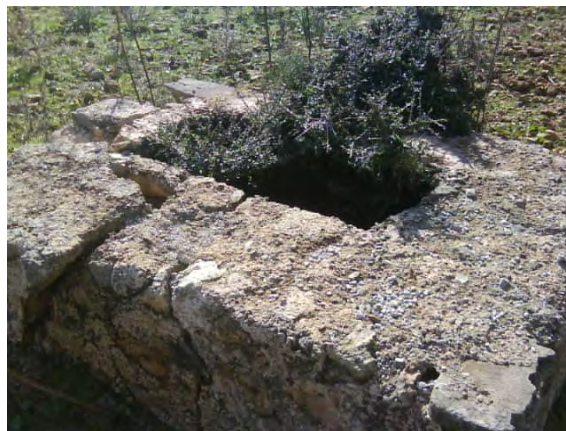
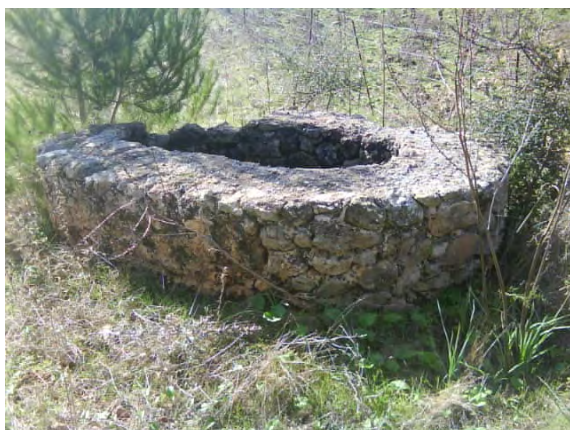
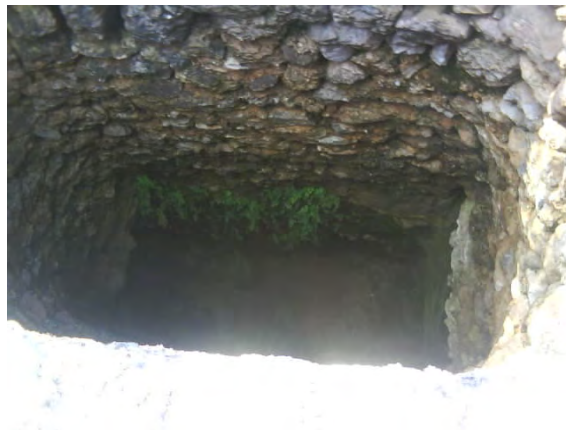
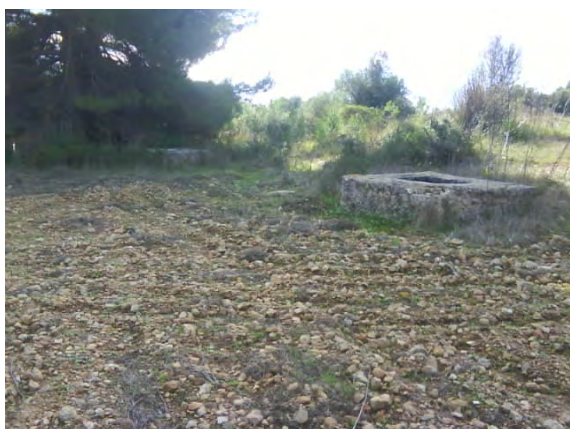
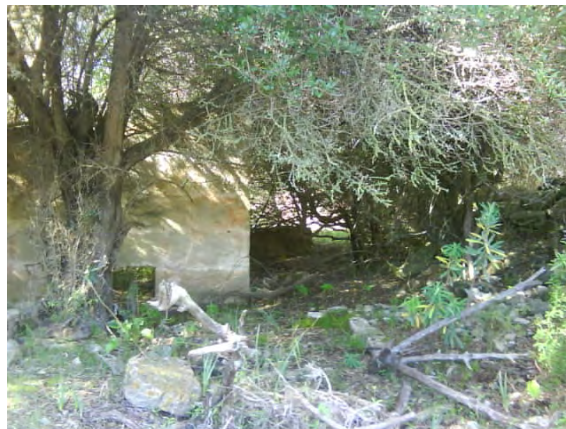
Documentació Fotogràfica:

Sistema hidràulic de gran complexitat. Conserva una densa xarxa de galeries subterrànies amb nombrosos pous d'aeració que comuniquen amb l'exterior. En èpoques recents sembla que el traçat original del sistema, forçosament més reduït, sofrí diverses modificacions per tal d'aconseguir un major cabdal d'aigua. Actualment la font s'ha eixugat.

A part de la intervenció descrita per ampliar el cabdal d'aigua, no es detecten intervencions recents, més enllà del desgast del temps, la invasió de la vegetació i la possible retirada d'elements en èpoques indeterminades.

Estat de conservació: BO

Protecció total. És prioritària la neteja, conservació, excavació, consolidació, senyalització i tutela del jaciment, sempre realitzat per tècnics competents en la matèria.

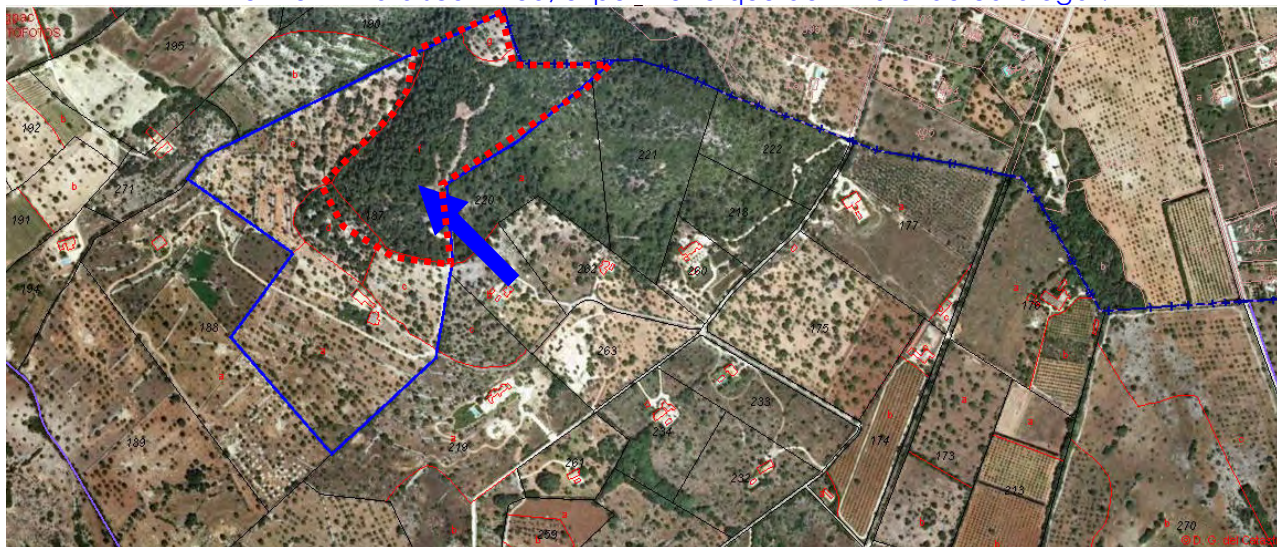
Plànol cadastral i fotografia aèria de la parcel·la afectada per la protecció d'aquest catàleg.  
En blau i línia contínua, el perímetre de la parcel·la afectada.  
En vermell i línia discontinua, el perímetre de la zona catalogada.

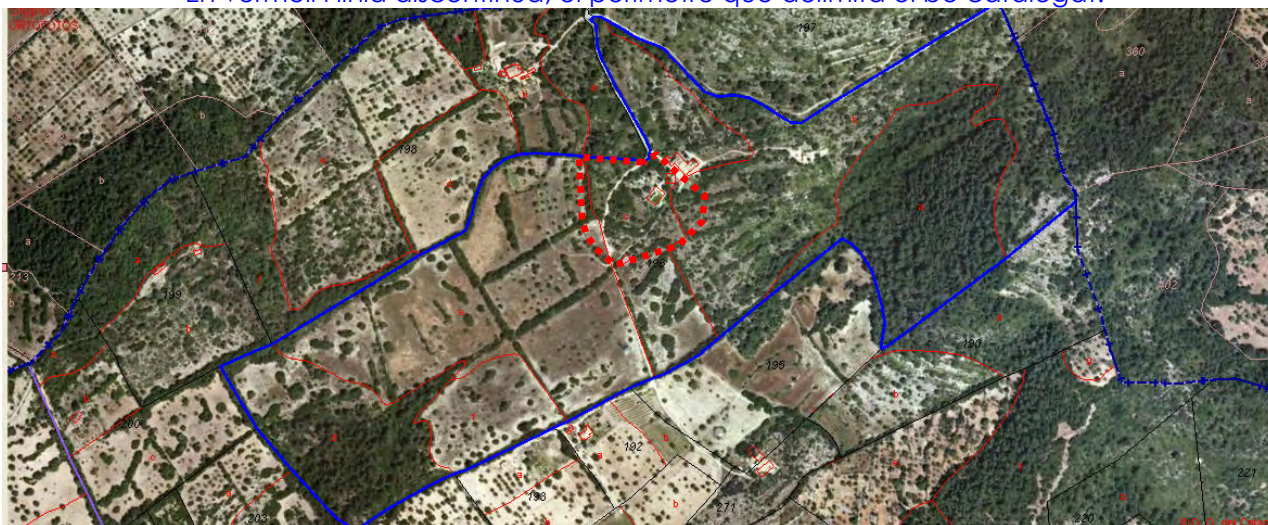
Plànol cadastral i fotografia aèria de la parcel·la afectada per la protecció d'aquest catàleg.  
En blau i línia contínua, el perímetre de la parcel·la.  
En vermell i línia discontinua, el perímetre de la zona catalogada.

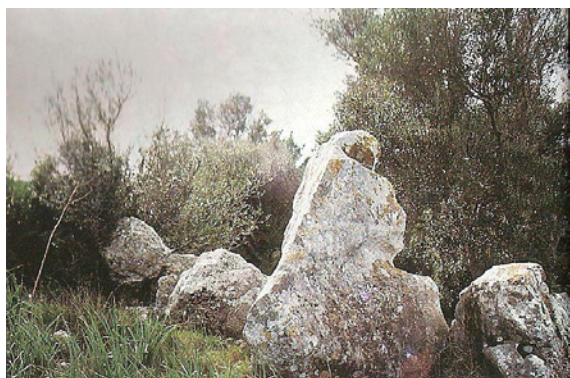
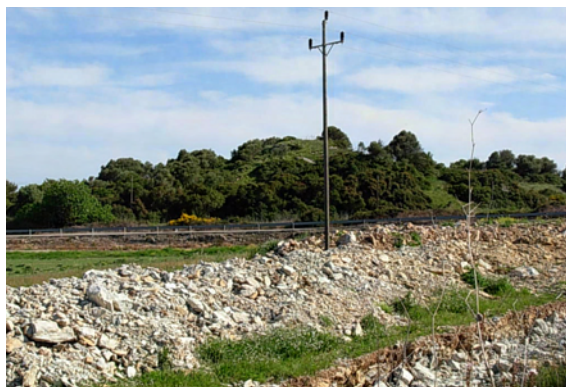
Documentació fotogràfica:

Poblat talaiòtic tancat per una murada i situat a dalt d'un turó. Es tracta d'un poblat de dimensions entre mitjanes i petites, definit per una murada construïda a base de pedres de grans dimensions. A l'interior trobem restes d'habitacions menors i al punt culminant del turó, un talaiot circular amb habitacions adossades. La presència de ceràmica púnica i romana a l'interior i en superfície demostra la conservació del jaciment en aquests períodes. Cal destacar que l'excavació d'una gravera al peu del turó degué determinar la pèrdua de part d'aquest poblat.

L'excavació d'una gravera al peu del turó degué determinar la pèrdua de part d'aquest poblat. A banda d'això, no es detecten intervencions recents, més enllà del desgast del temps, la invasió de la vegetació i la possible retirada d'elements en èpoques indeterminades.

REGULAR

Protecció total. És prioritària la neteja, conservació, excavació, consolidació, senyalització i tutela del jaciment, sempre realitzat per tècnics competents en la matèria.

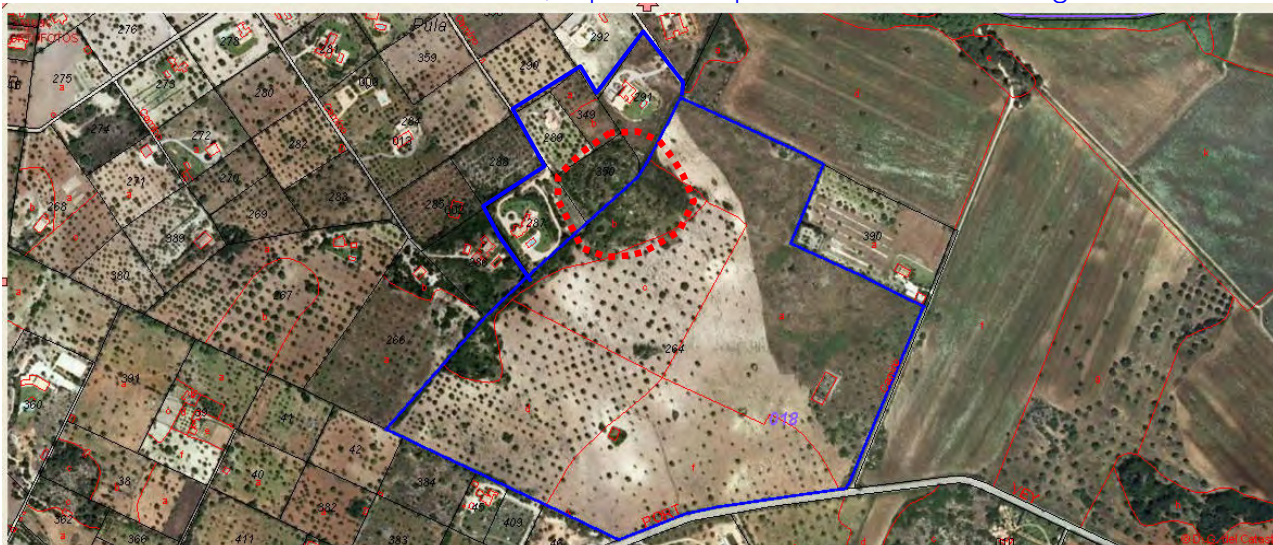
Plànol cadastral i fotografia aèria de les parcel·les afectades per la protecció d'aquest catàleg.  
En blau i línia contínua, el perímetre de les parcel·les afectades.  
En vermell i línia discontinua, el perímetre de la zona catalogada.

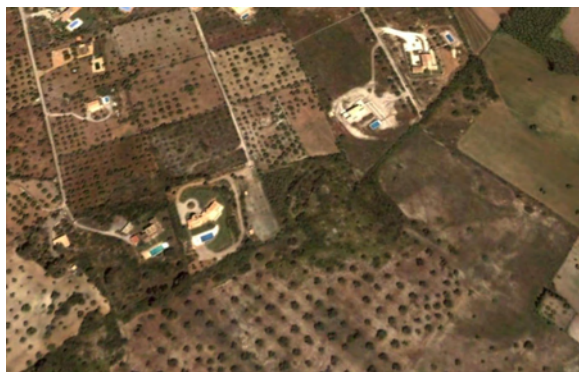
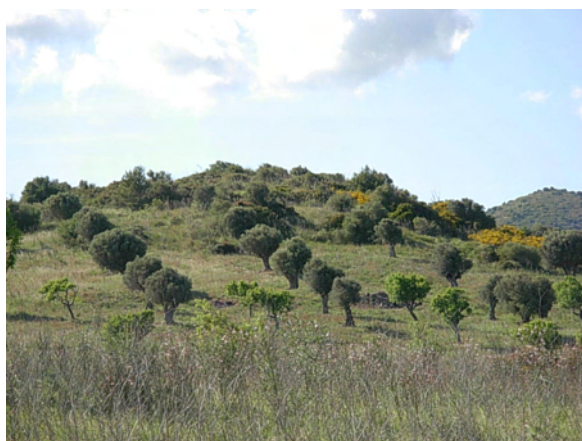
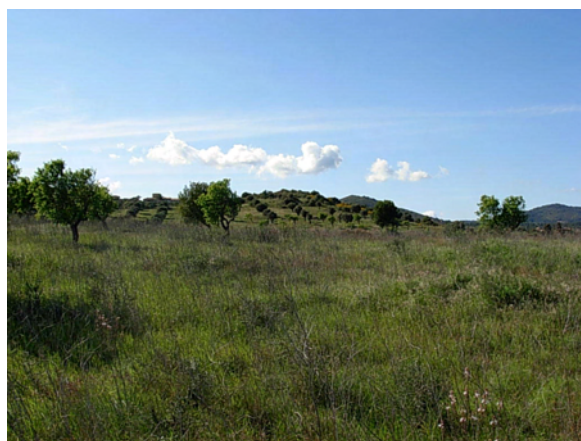
Documentació fotogràfica:

Jaciment talaiòtic que devia ocupar bona part del turó on es troba. L'explotació agrícola determinà la destrucció de bona part de les estructures prehistòriques. Tanmateix al punt culminant es pot veure encara un talaiot circular amb habitacions adossades. La presència a més de ceràmica romana i també islàmica en superfície marca la cronologia d'ocupació d'aquest jaciment.

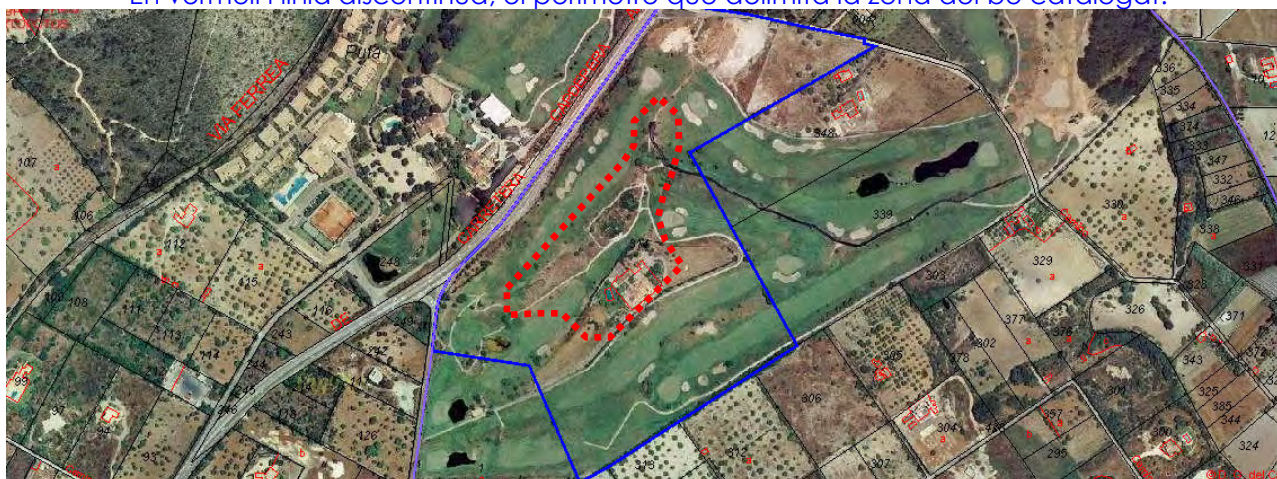
Plànol cadastral i fotografia aèria de la parcel·la afectada per la protecció d'aquest catàleg.  
En blau i línia contínua, el perímetre de la parcel·la, entès com a zona d'entorn de protecció.  
En vermell i línia discontinua, el perímetre de la zona catalogada.

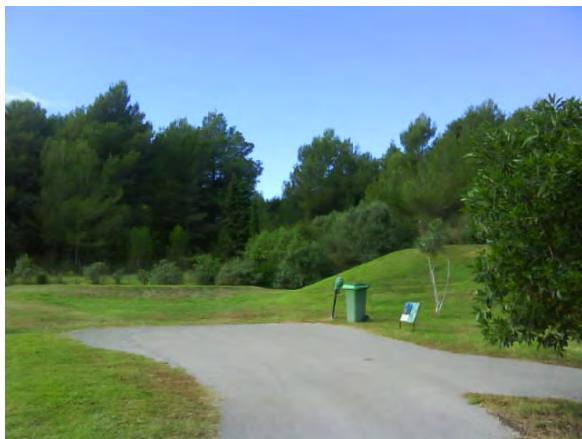
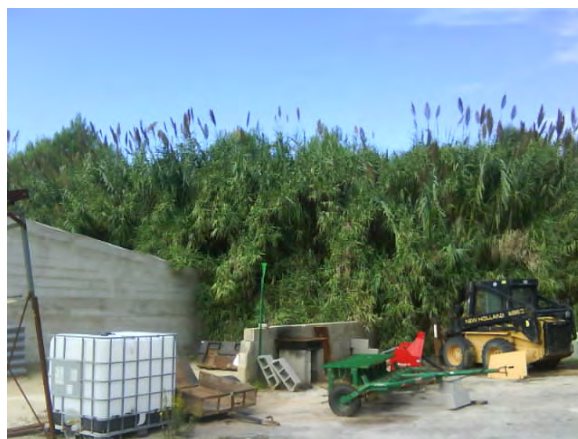
DEFICIENT

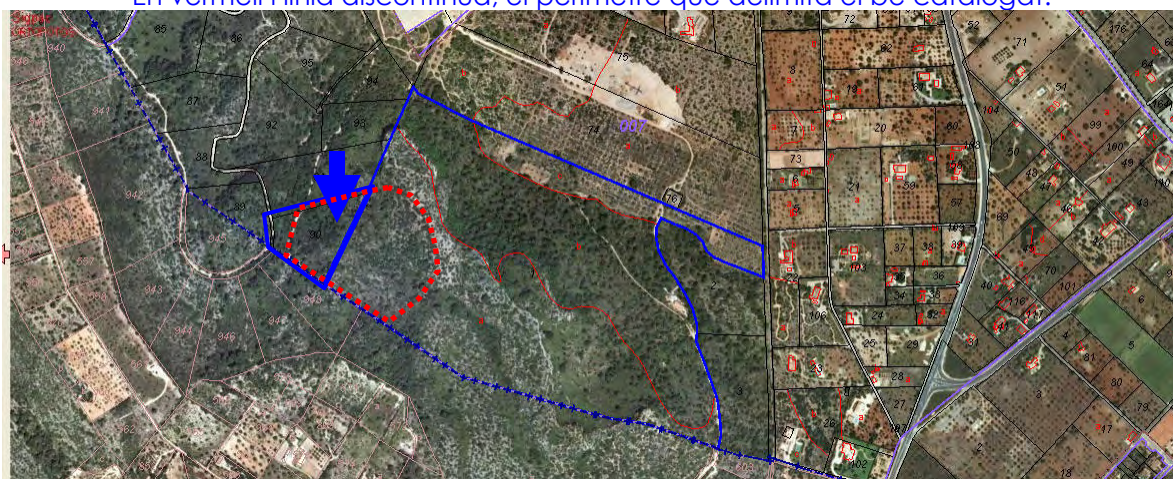
Plànol cadastral i fotografia aèria. En blau i línia contínua, perímetre parcel·les afectades.  
En vermell i línia discontinua, el perímetre de la zona catalogada.
